筑後川の水神祠群に着目した

人々の暮らしと川との歴史的関係性の読み解き

九州大学工学部

建設都市工学コース

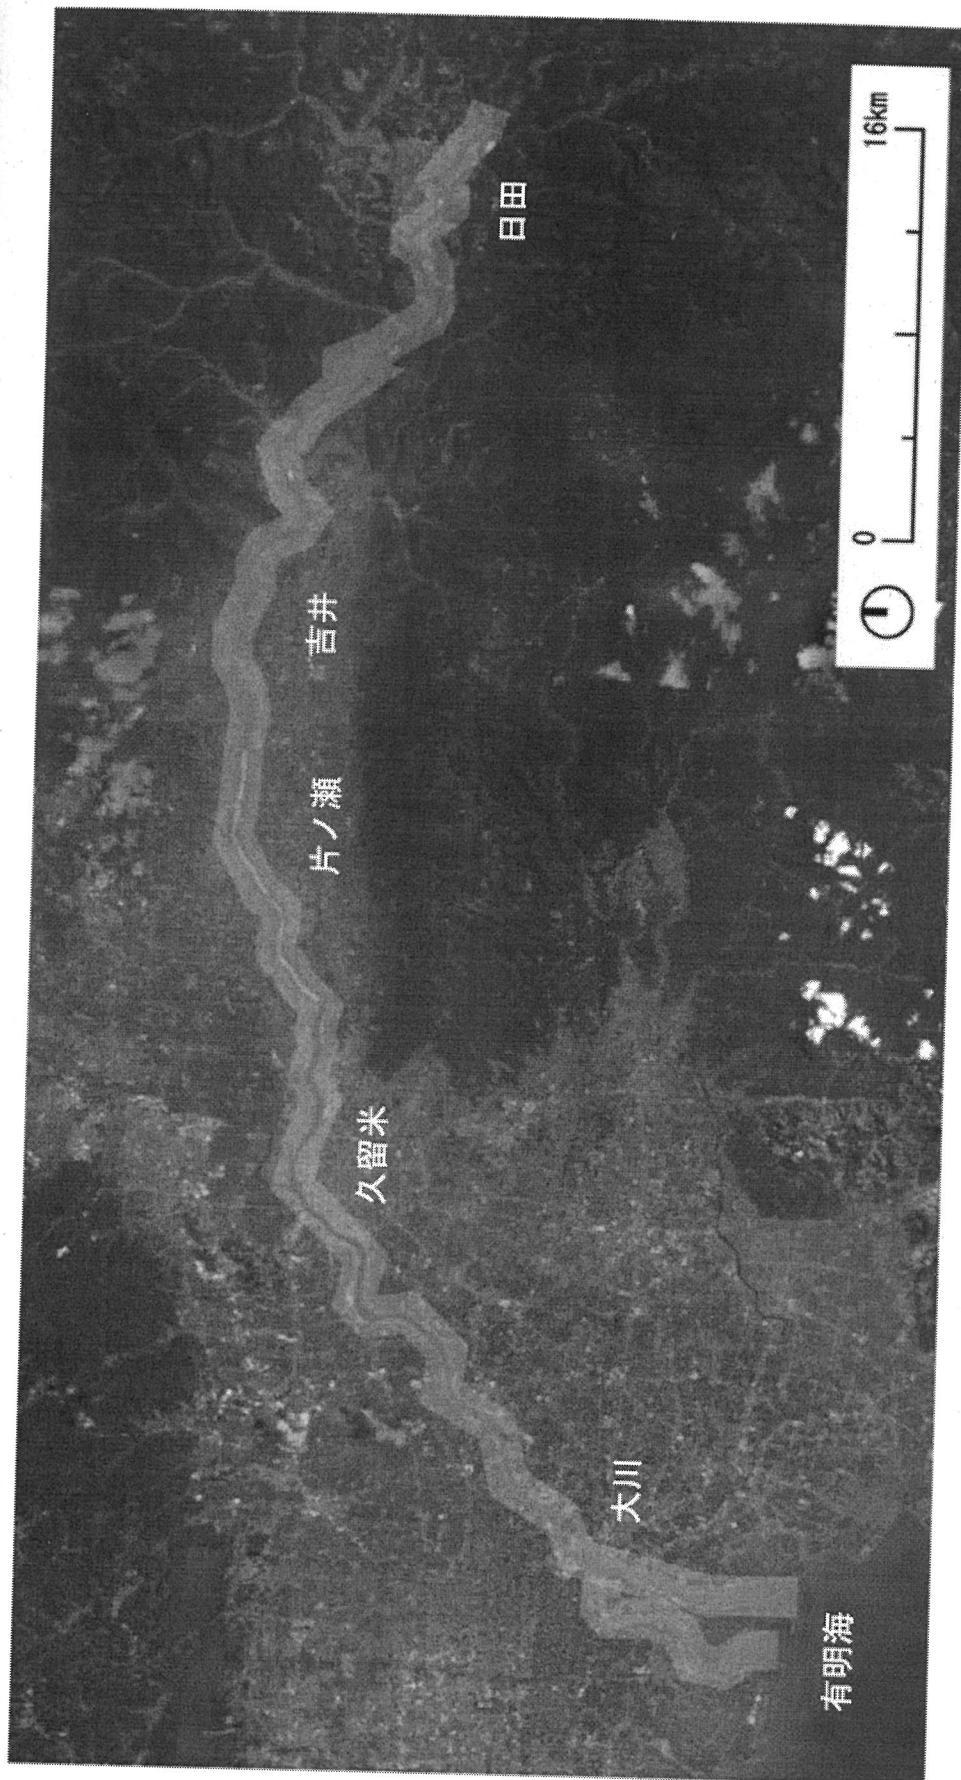
図1.3.1 研究範囲

図 1.3.1 に示すように、研究対象とした河川は、筑後川、筑後川上流の支川にある三隅川、庄手川、玖珠川である。三隅川は花月川と合流することで筑後川という名称になり、庄手川は三隅川から分流する川である。玖珠川は三隅川の上流で、大山川と合流して三隅川という名称になる。主に図 1.2.1 に示す範囲を対象に水神祠の立地調査およびヒアリング調査を行った。

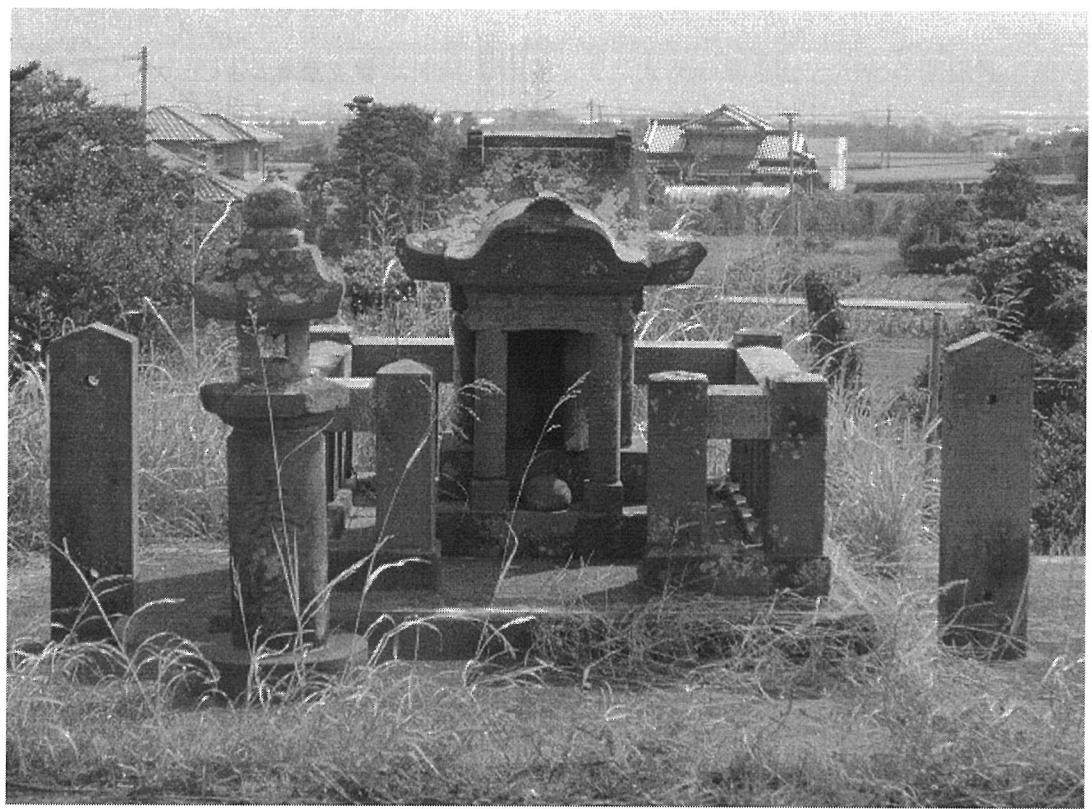
写真 1.3.1 大窪に立地する水神祠

本研究の研究対象は、筑後川沿川に分布する水神祠とした。水神祠とは、祭神として水に関する神を祀っている祠や、御神体とする石に水神の名称を刻まれて祀られているものとする。写真 1.3.1 のようなものを対象としている。

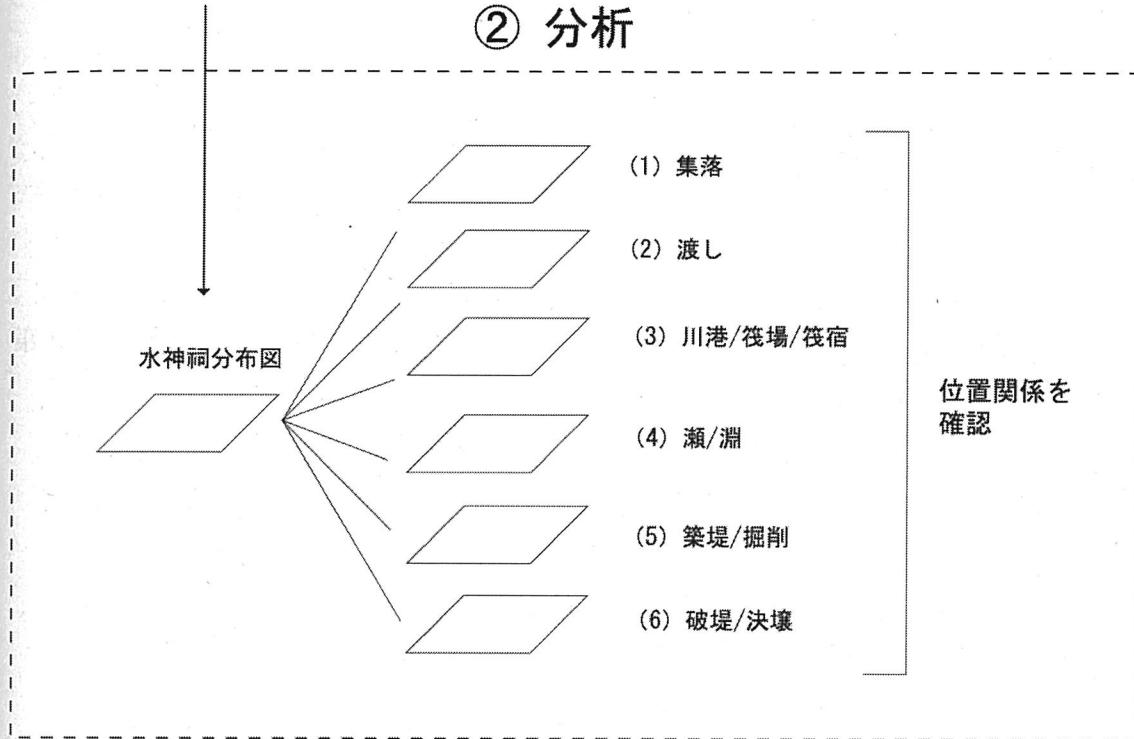
図 2.4.1 分析のイメージ

本研究では、水神祠の立地要因を探るため、以下の分析を行った。図 2.4.1 はこの分析のイメージである。(1)集落、(2)渡し場、(3)川港/筏場/筏宿、(4)瀬/淵、(5)築堤/掘削、(6)破堤箇所/決壊箇所等の水害による被害の位置を地図上にプロットし、それぞれの分布図を作成した。その作成した分布図と水神祠分布図を重ね合わせ、水神祠との位置関係を確認した。この位置関係より水神祠の立地要因を推測した。

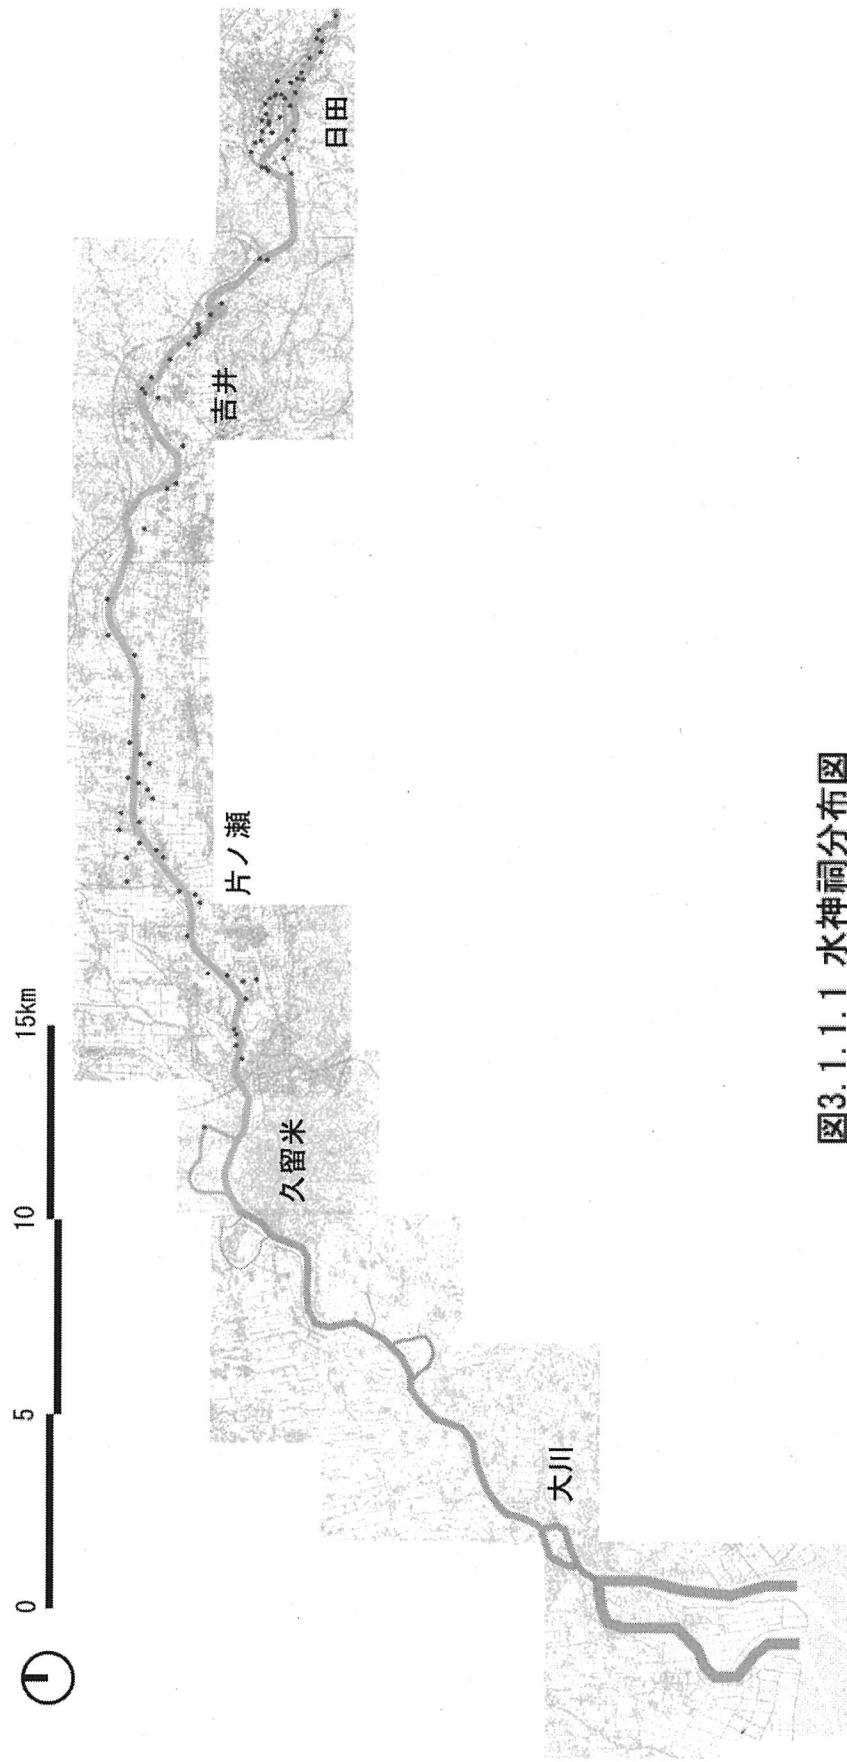
図3.1.1.1 水神祠分布図

立地調査では 91 箇所の水神祠の存在が確認できた。今回の立地調査で確認した水神祠の位置を平成 14 年に国土地理院により作成された 2 万 5 千分の 1 の地形図にプロットし、水神祠分布図を作成した。図 3.1.1.1、は水神祠分布図である。

分布図より、筑後川下流域では水神祠が立地していないことが確認できる。この水神祠が確認できなかった下流区間は、筑後大堰ができる以前の感潮区間に相当、最大干満差約 6m におよぶ有明海の潮汐の影響を受けた地域である。また、水神祠は上流に多く分布し、日田に密集していることが確認できる。

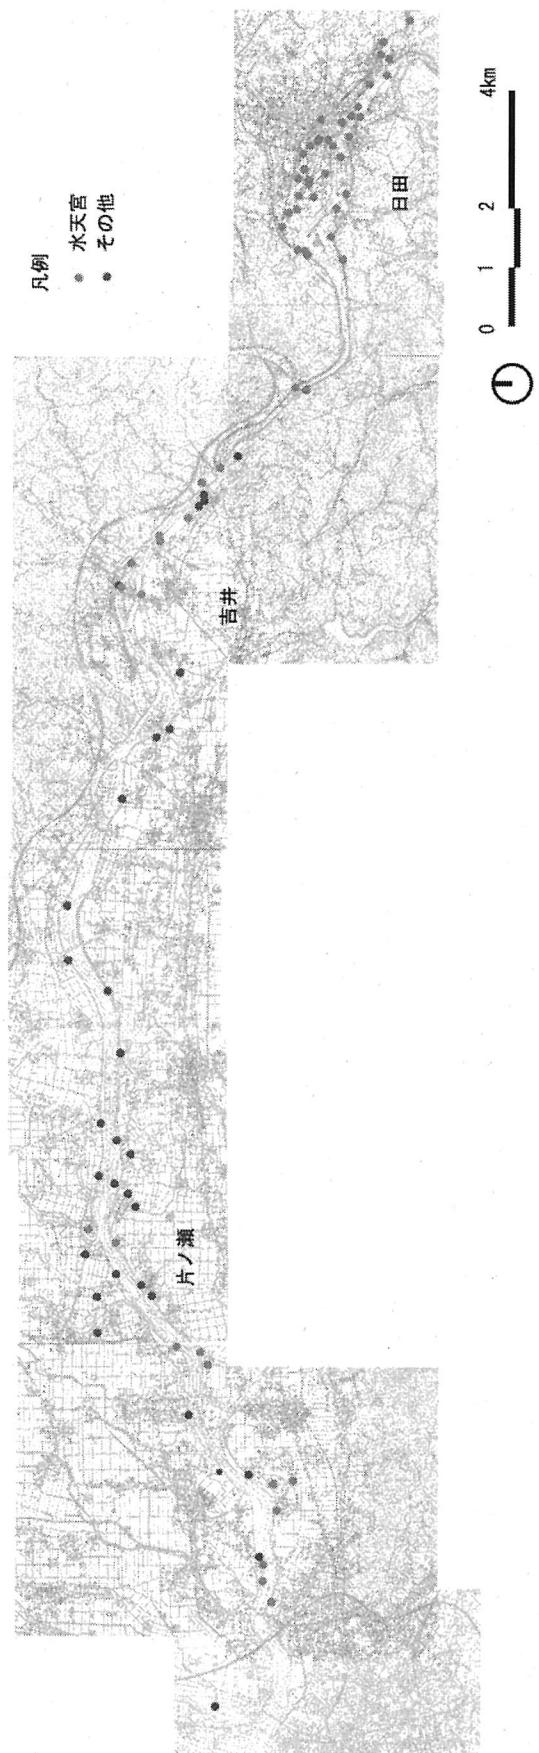
図3.1.3.1 祭神分布図

「水天宮」が確認できる水神祠は57箇所、「水神」の文字が確認できるものは9箇所、「水神社」の文字が確認できるものは4箇所、「水神天」が確認できるものは2箇所、確認できないものは19箇所だった。表3.1.1に円グラフを示す。

図3.1.3.1より、筑後川流域では水天宮信仰が普及していることが確認された。上流の日田に密集していることが確認できる。

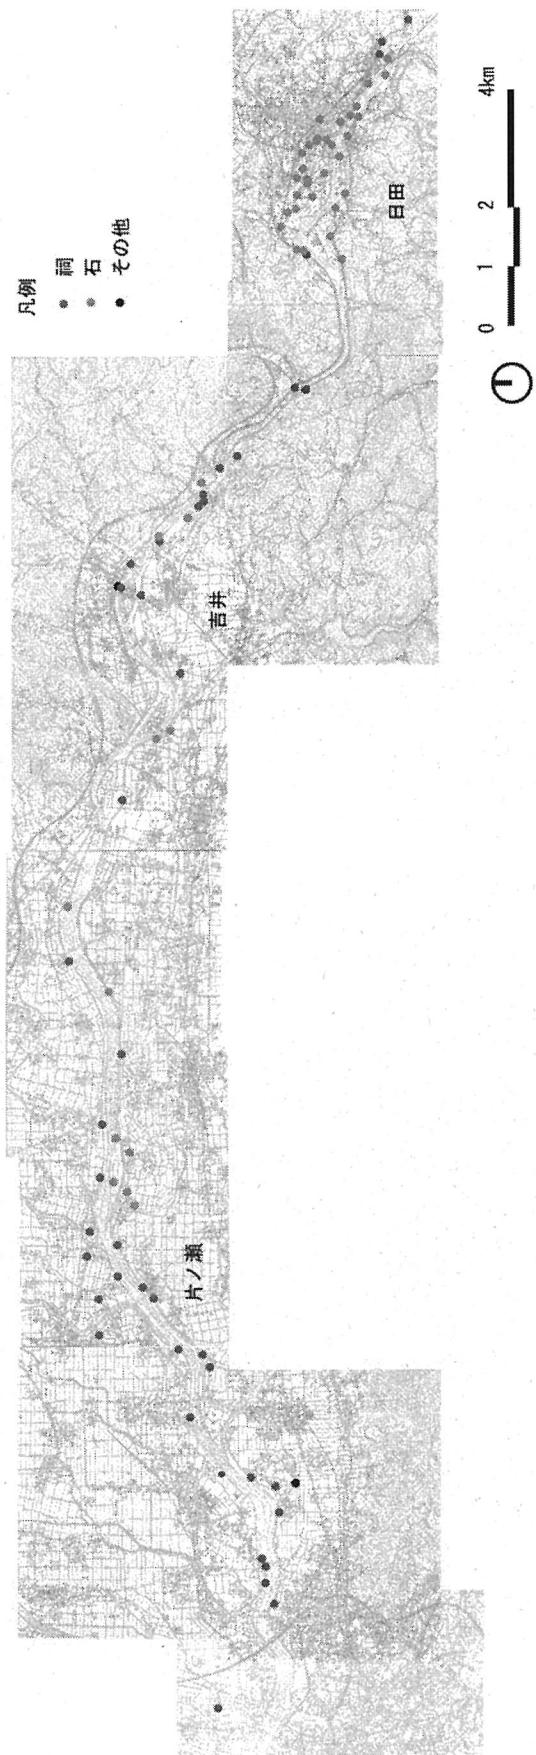
図3.1.3.1 祭祀の形式の分布図

91 箇所のうち、祠が 45 箇所、石が 44 箇所、その他として木造のお宮を造っていたものが 2 箇所ということが確認できた。図 3.1.1.に円グラフを示す。

図 3.1.4.1 より、上流には石で祀られている水神祠が多く、下流になると祠で祀られているものが多いことが確認できた。このことから、地域によって、祠の祭礼と石の祭礼という目視で確認できるような違いがあることが明らかとなった。

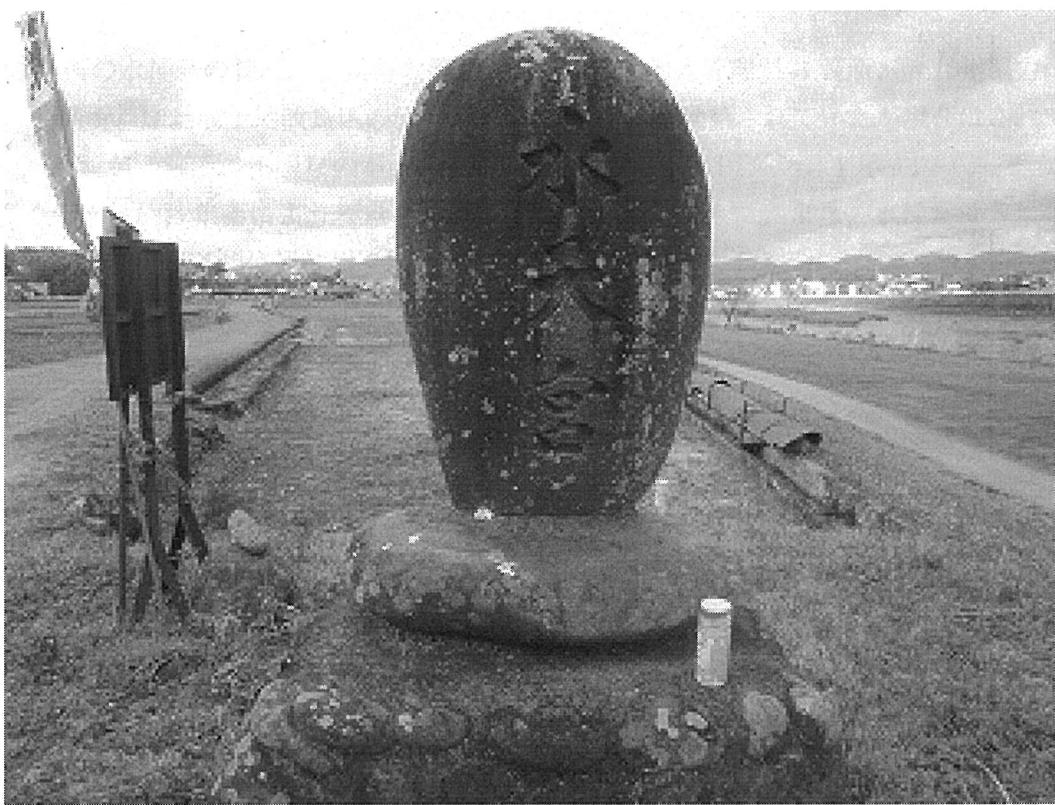
写真 3.1.4.1 大宮に立地する石の祭祀の水神祠

水神祠の造りが 2 パターンに分類できる。石やコンクリートで作られた祠の中に御神体を祀って祭祀されているものと、石に祭神の名称を刻み、それを御神体として祀られているものの 2 つで、それぞれ石と祠とする。写真 3.1.4.1 に石の形式の水神祠、写真 3.1.4.2 に祠の形式の水神祠を示す。

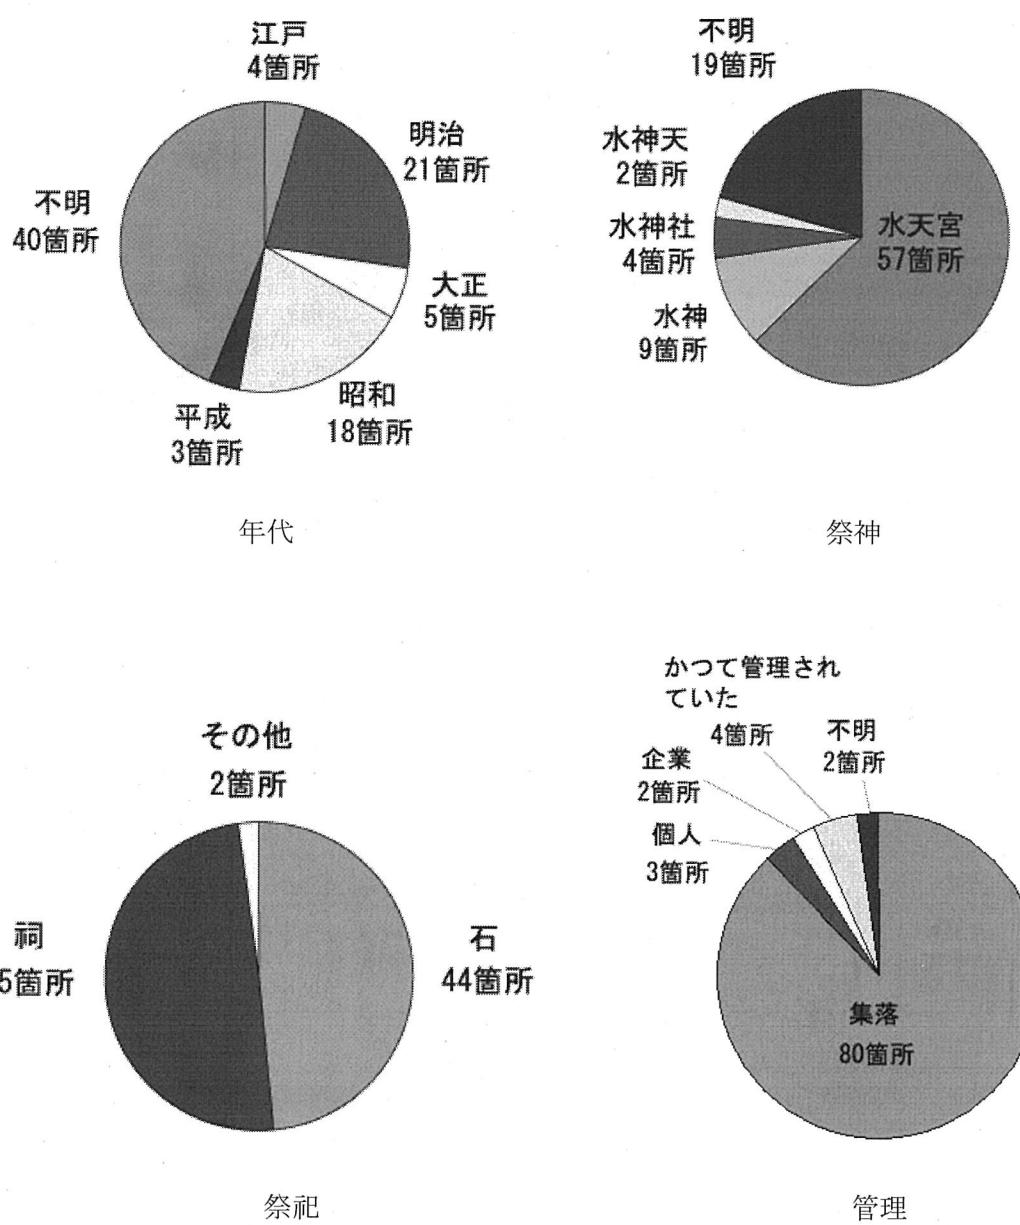
表 3.1.1 調査結果の円グラフ

年代が確認できる水神祠を時代ごとに分類した。江戸が 4 箇所、明治が 21 箇所、大正が 5 箇所、昭和が 18 箇所、平成が 3 箇所である。表 3.1.1 に円グラフを示す。

91箇所の水神祠の管理は、集落の管理が80箇所、個人管理が3箇所、九州電力の管理が1箇所、床島堰土地改良区の管理が1箇所、かつて世話されていたが現在はされていない水神祠が4箇所、不明なのが2箇所である。表3.1.1に円グラフを示す。

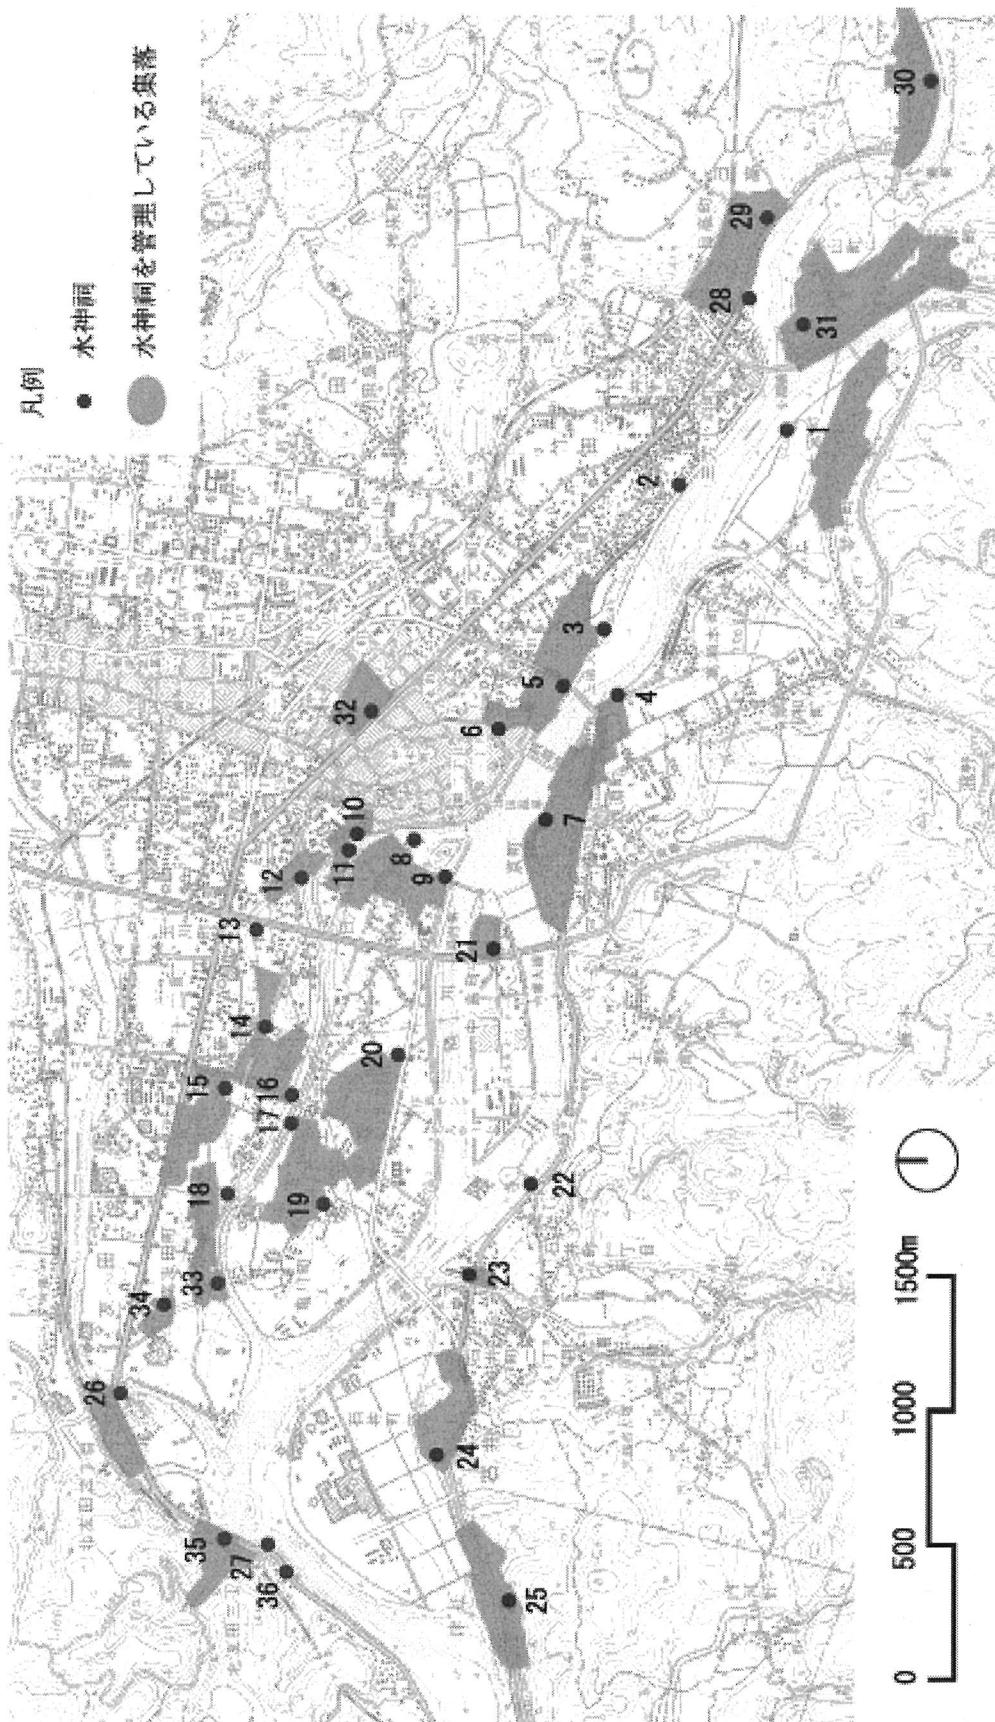
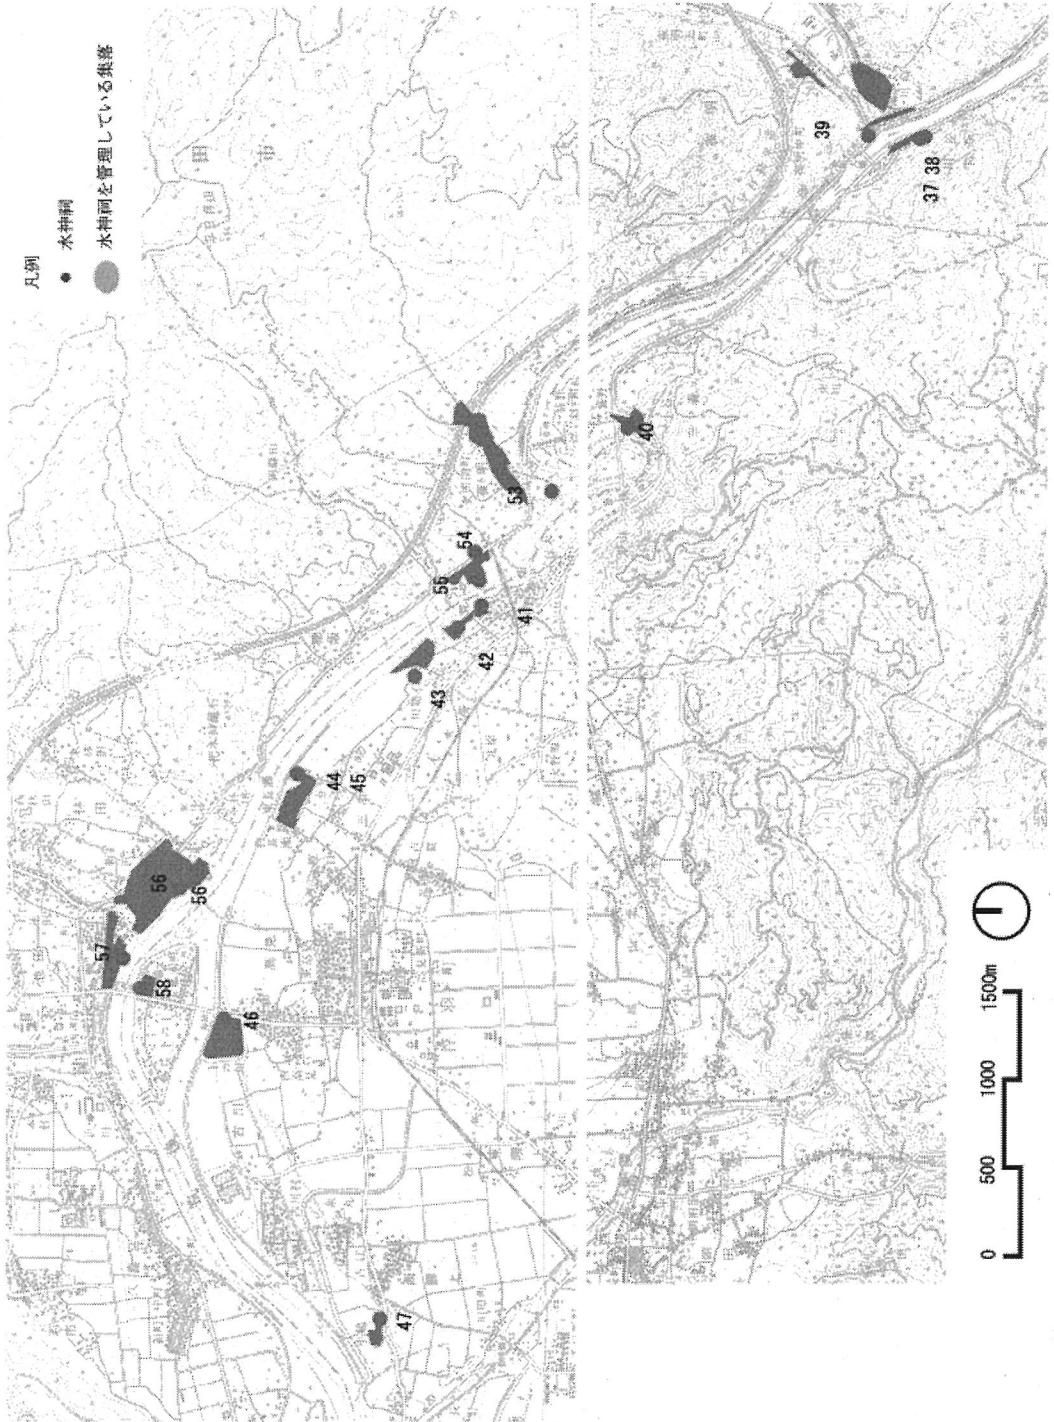
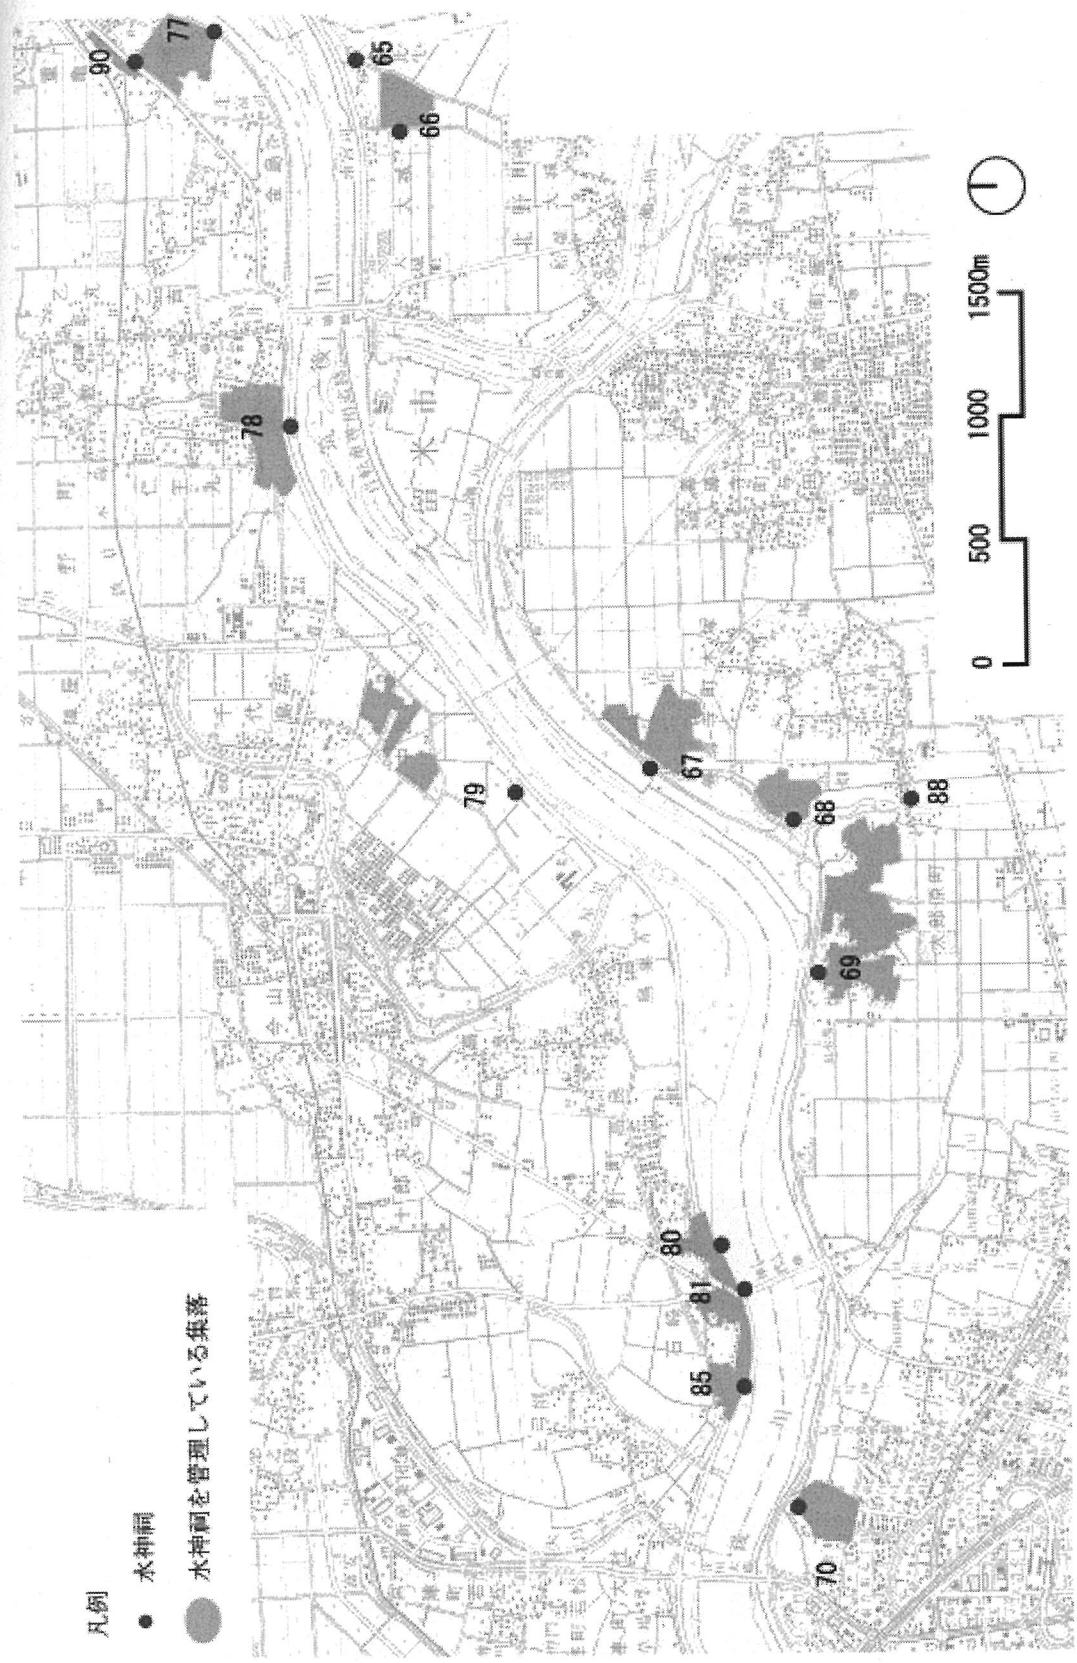
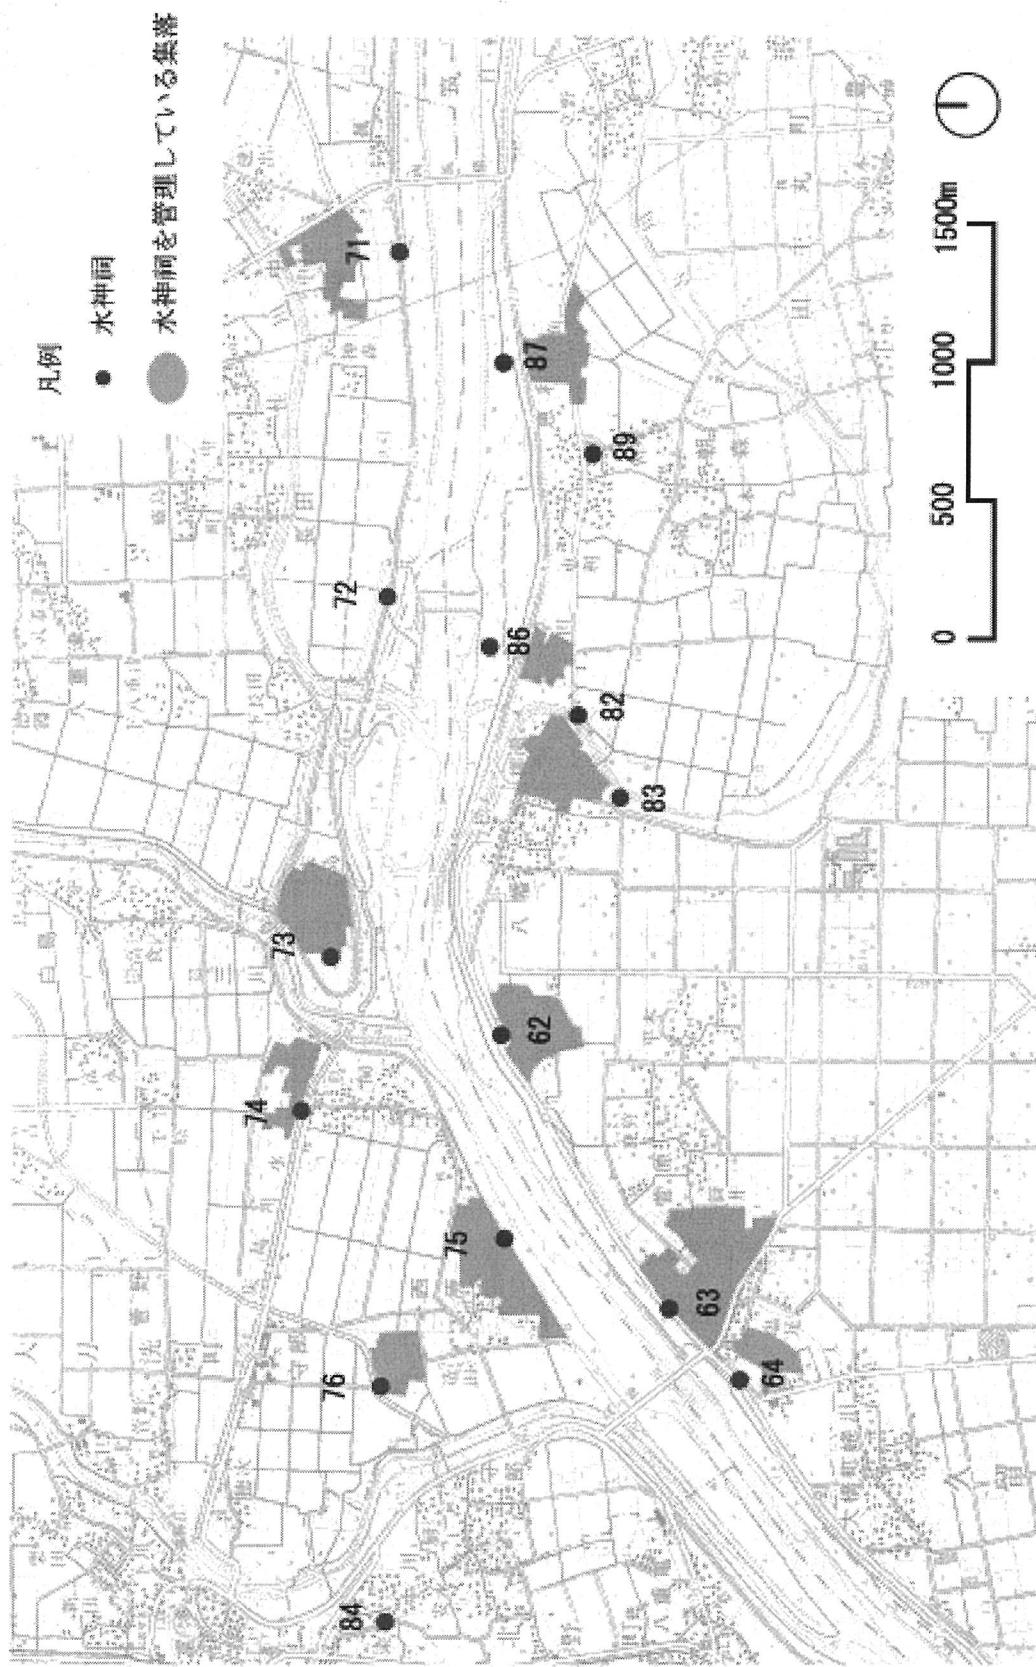
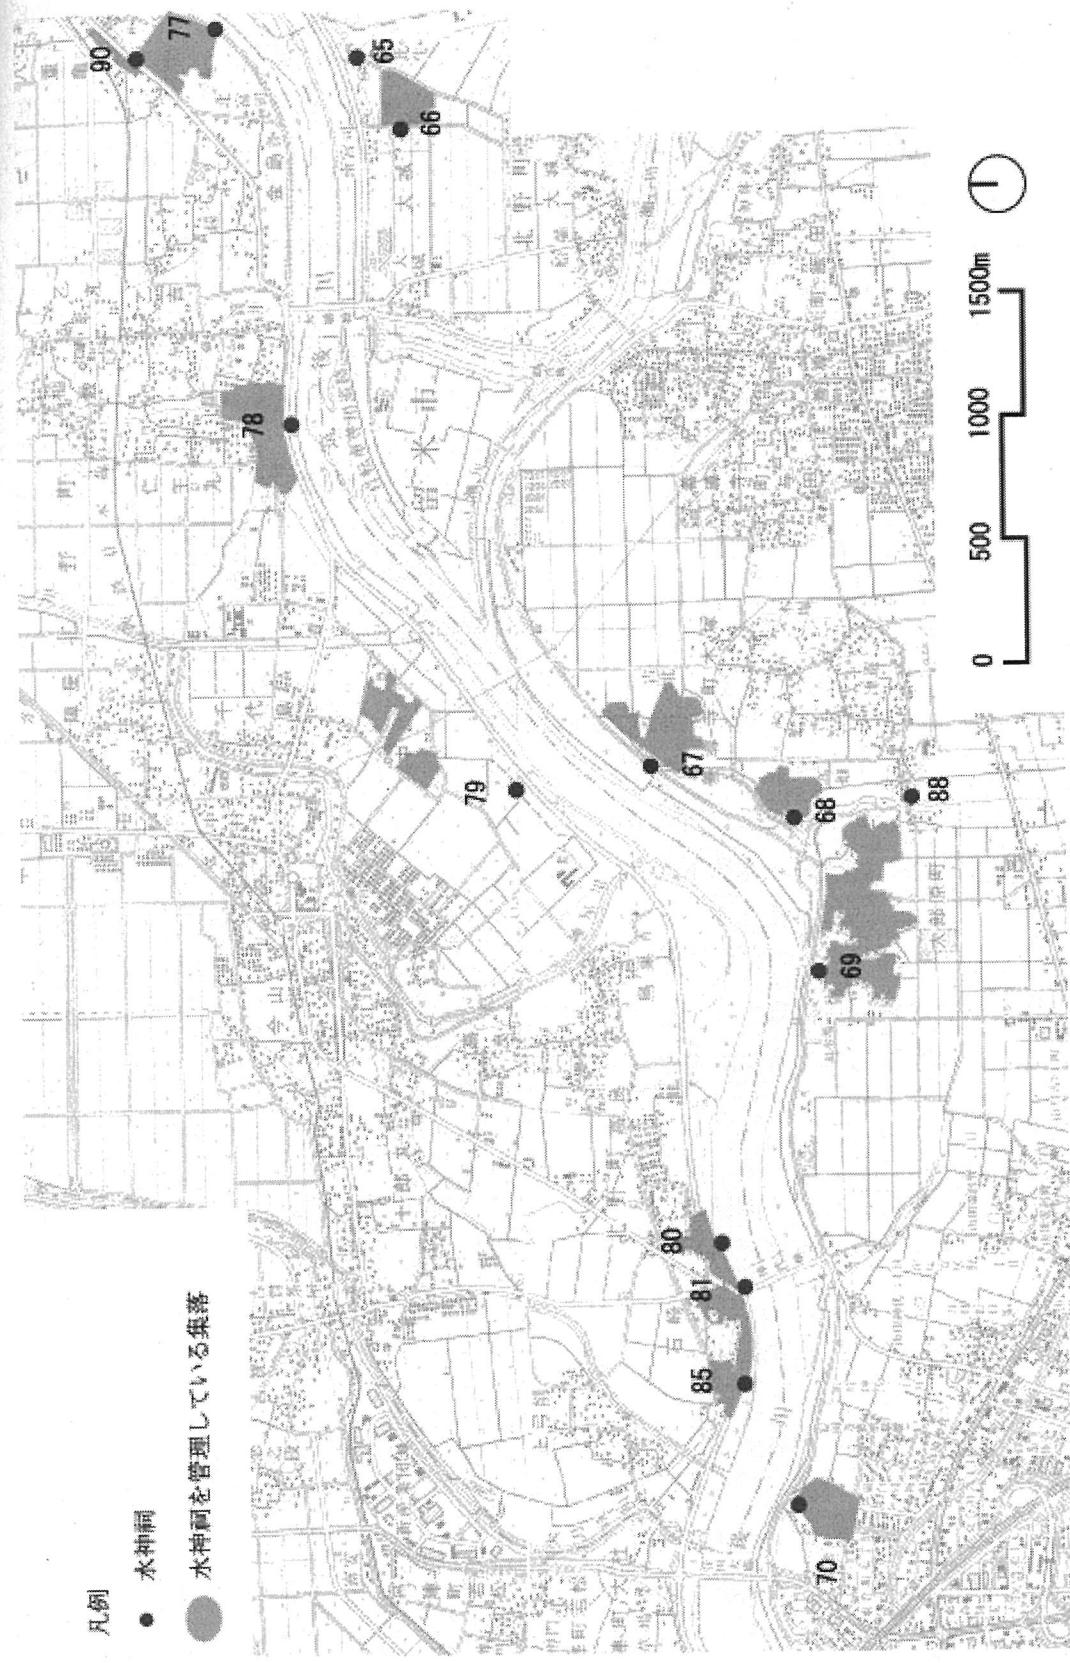
調査結果より、集落に管理されている水神祠は 80 箇所であることが確認された。その水神祠を管理している集落をプロットし、水神祠分布図と重ね合わせた。これは現在水神祠を管理する集落と水神祠の位置関係をみるためにある。図 3.2.1.1、図 3.2.1.2、図 3.2.1.3、図 3.2.1.4、図 3.2.1.5 に図を示す。

プロットした集落の周辺に立地していない水神祠が 13 箇所見られた。13 箇所を除く 79 箇所の水神祠は周辺に集落の立地がみられた。

79 箇所のうち 2 箇所が集落の近くにあるが管理されておらず、それを除く 77 箇所の水神祠は管理している集落が周辺に確認できた。このことより、水神祠の周辺の集落がそれを管理していることが確認された。集落の周辺に立地していない 13 箇所の水神祠を以下に整理する。
