筑後川の水神祠群に着目した

人々の暮らしと川との歴史的関係性の読み解き

九州大学工学部

建設都市工学コース

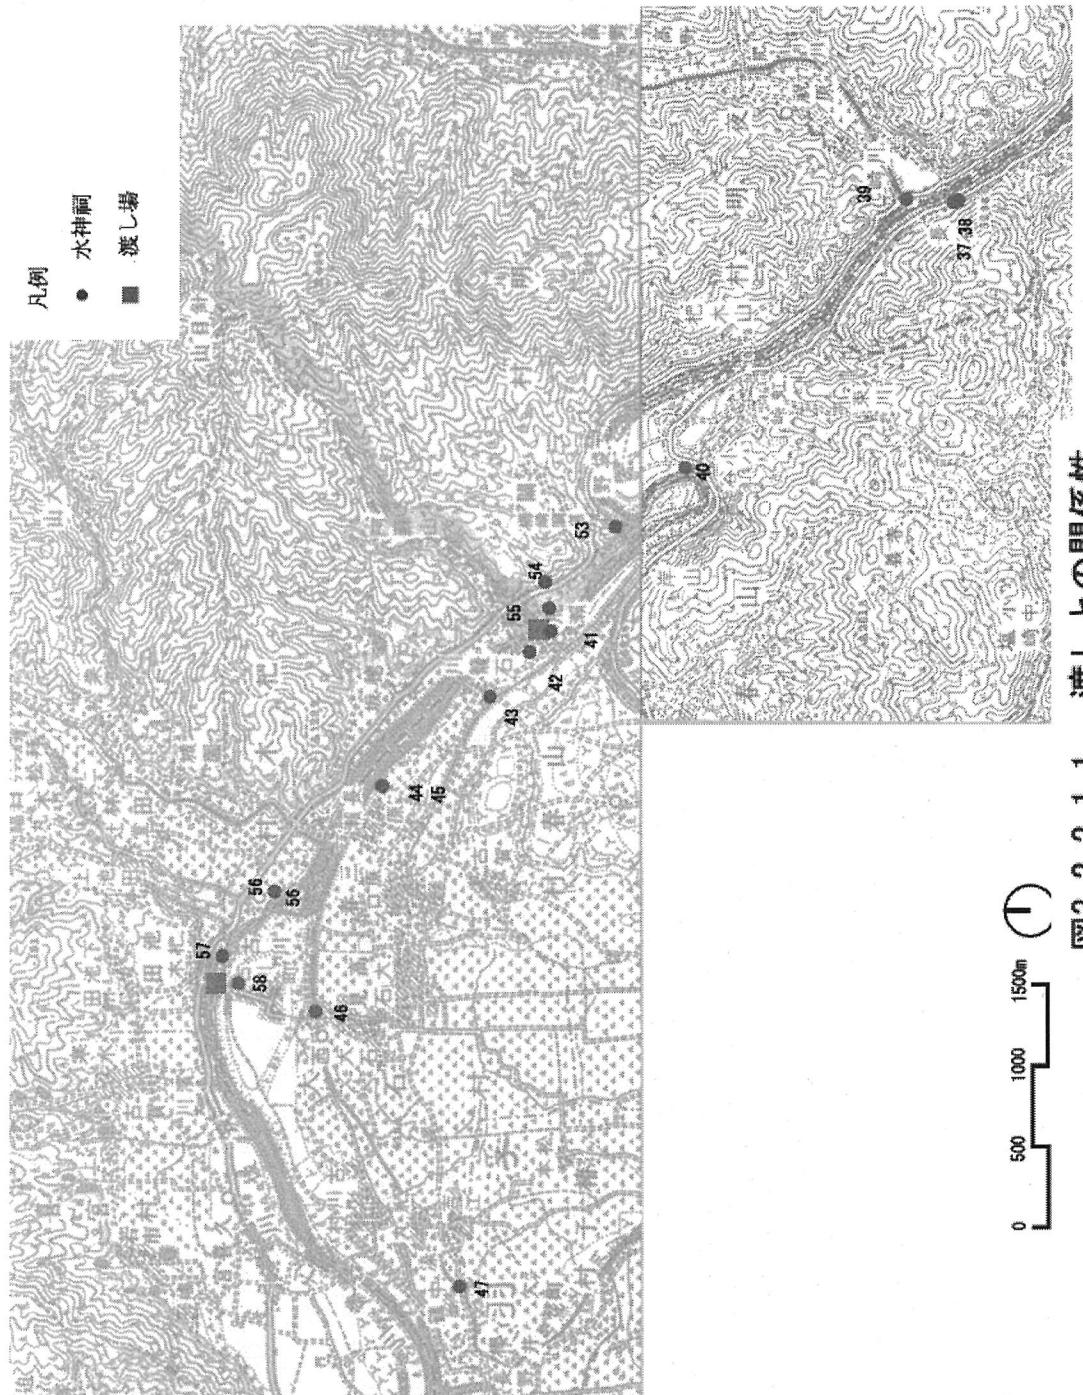
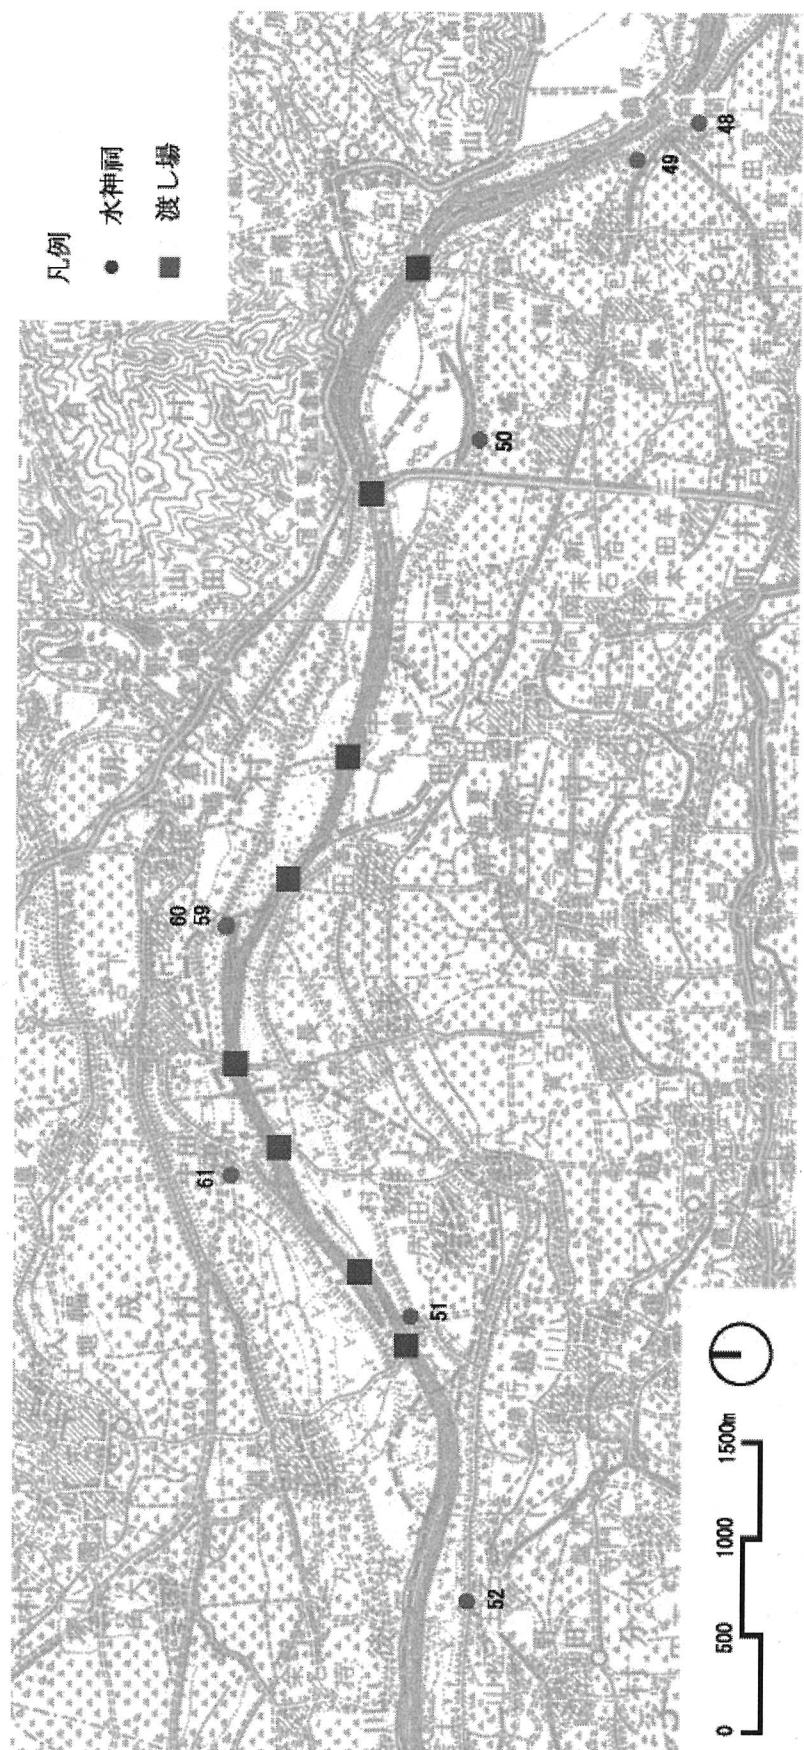
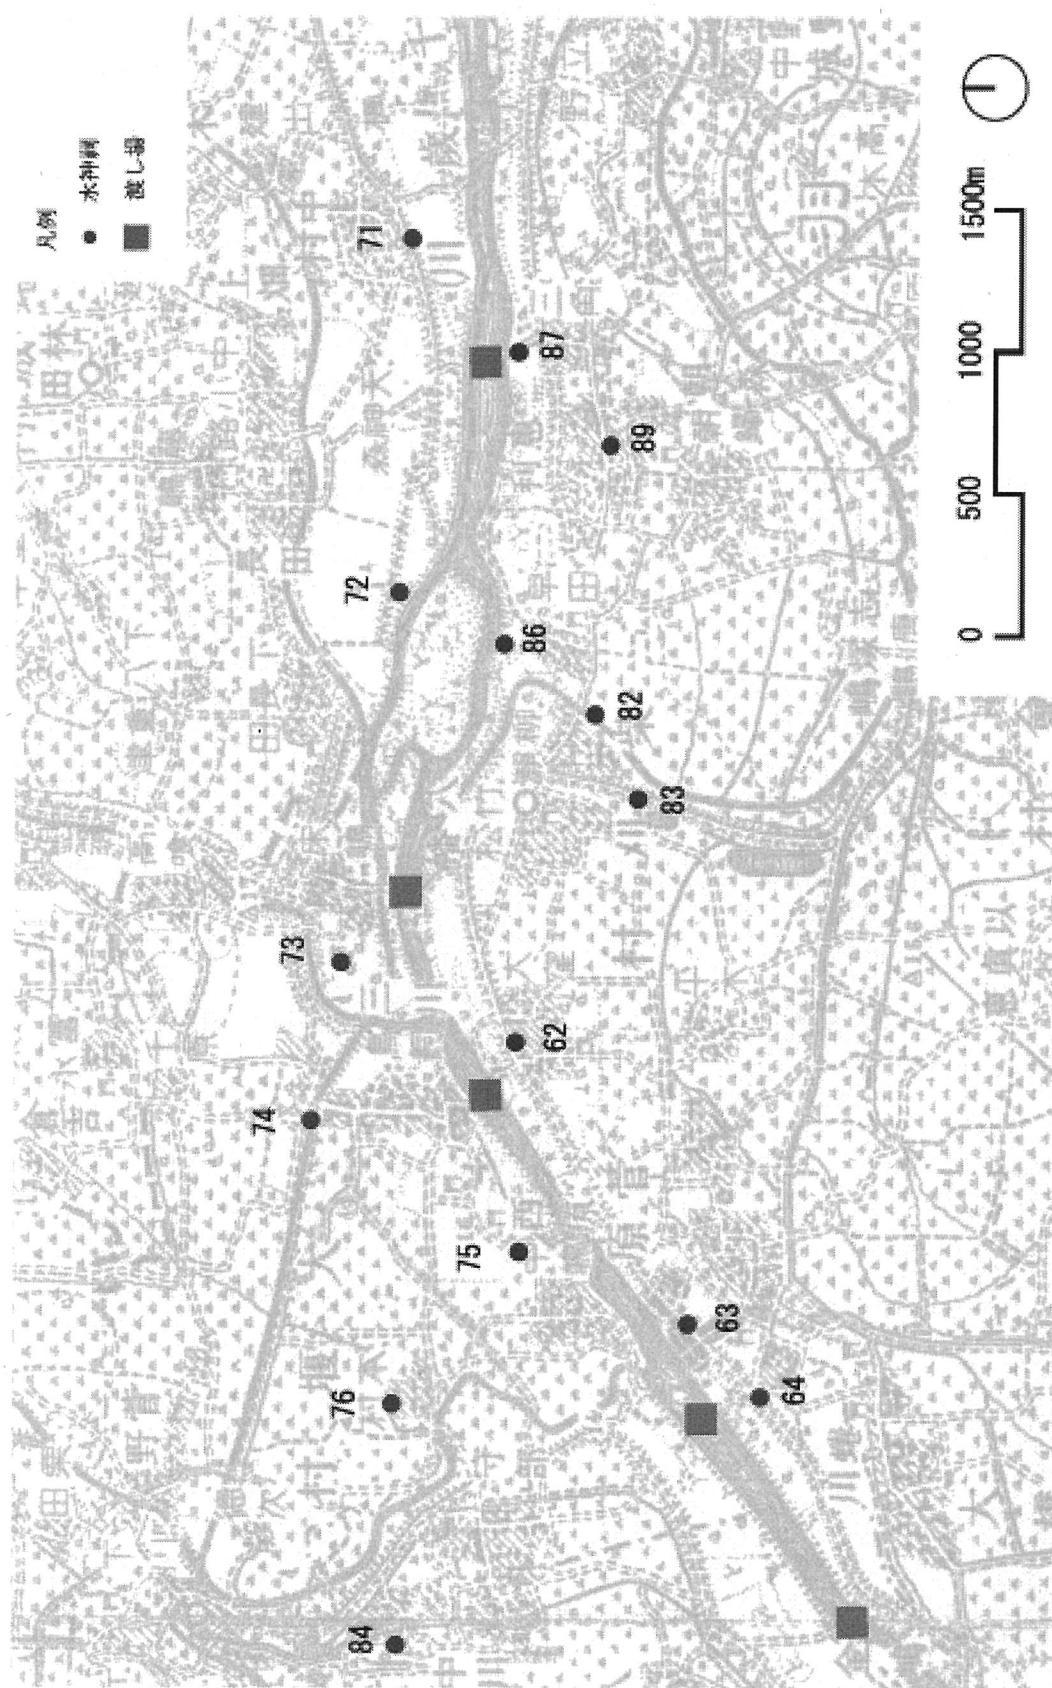
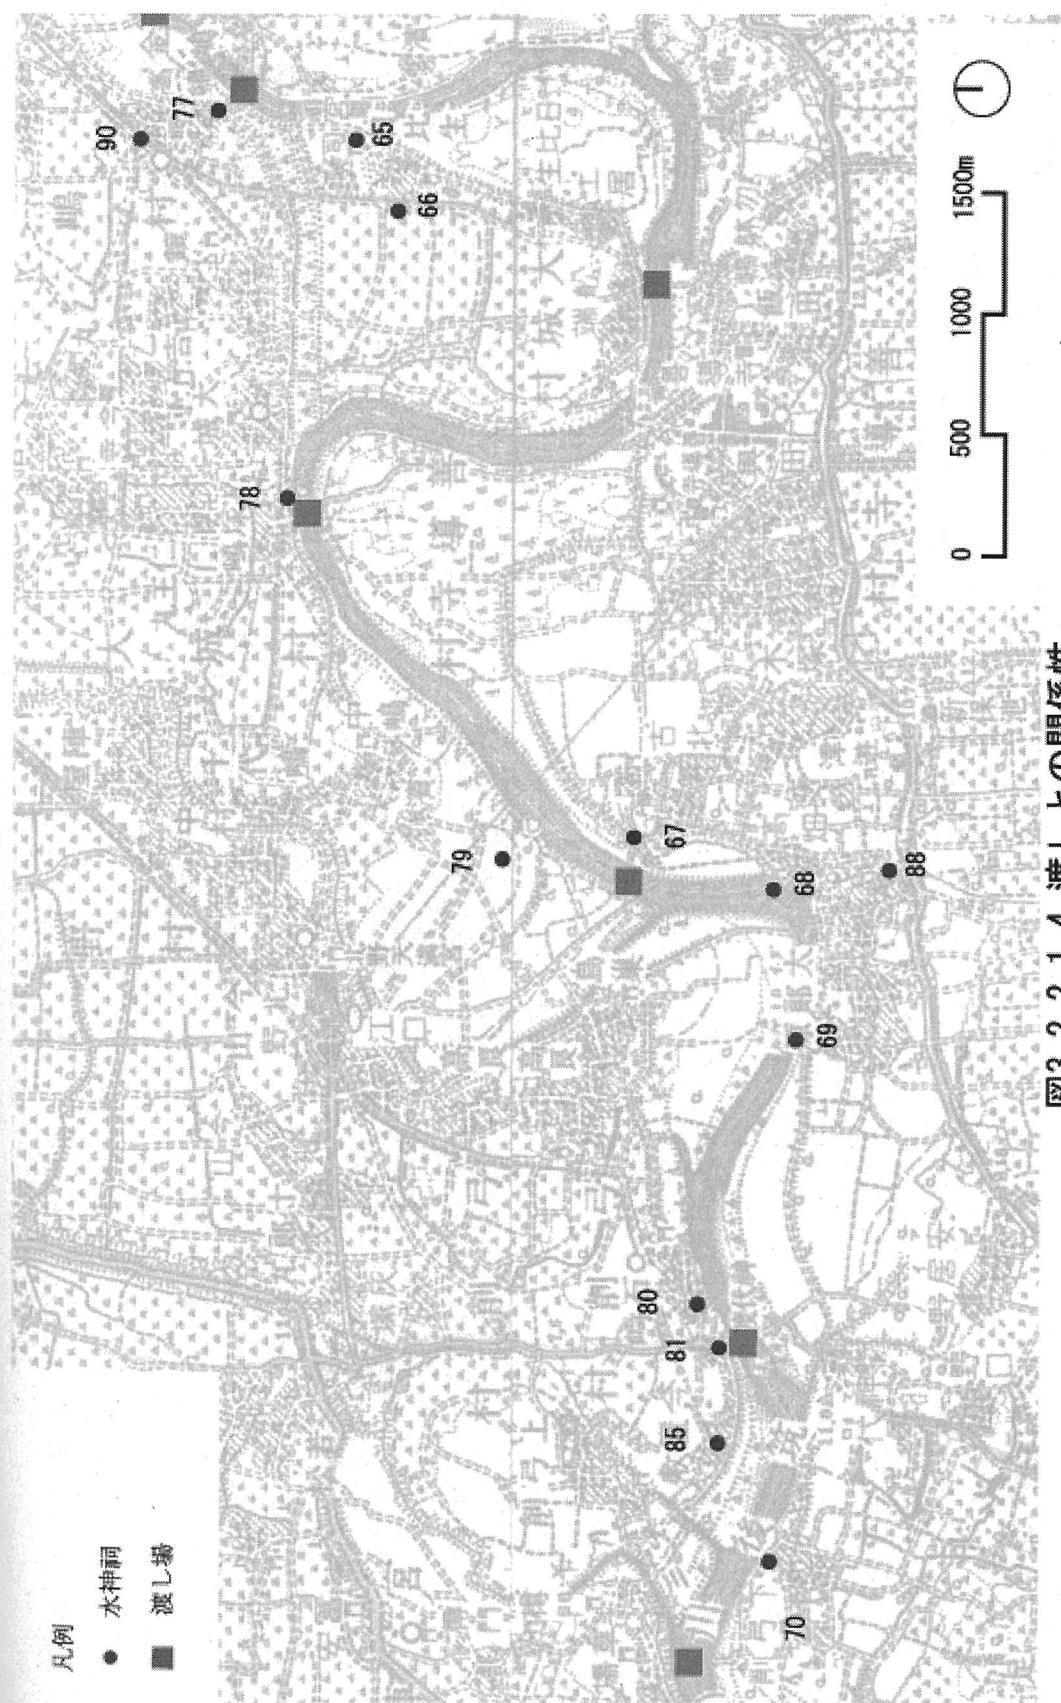
弘化 3 年（1846）の「筑後川絵図 甲・乙³⁾」に描かれた渡しをプロットした。図が参考にした「筑後川絵図 甲・乙」の一部抜粋である。この渡しの位置を明治 33 年の 5 万分の 1 の地形図にプロットした。この年の地形図を使用したのは、国土地理院が作成した旧版地図で最も古い地形図が明治 33 年に測量したものであったためである。これは第三期改修の改修前の河道であり、弘化三年の筑後川絵図の時代に最も近い河道として用いた。

図 3.2.2.1.1、図 3.2.2.1.2、図 3.2.2.1.3、図 3.2.2.1.4 が水神祠と渡し場の位置をプロットした図である。筑後川絵図から 22 箇所の渡しをプロットした。このプロットした渡しの両岸に水神祠が立地していないか確認した。すると、22 箇所のうち 11 箇所の渡しで水神祠が確認できた。そのうち両岸に水神祠があるのは 2 箇所、片岸のみに確認できた水神祠は 9 箇所だった。確認できた水神祠は以下の 13 箇所の水神祠である。以下に該当する水神祠を整理する。

のことから、渡し場と水神祠の立地には関係性があることがわかる。また、両岸に水神祠が確認できる渡し場が 2 箇所あることより、渡しの両岸には元々水神祠が祀られていた可能性があることが考えられる。つまり、現在片岸でしか確認できなかった 9 箇所の渡し場にも、昔は両岸に水神祠があったということが推測される。

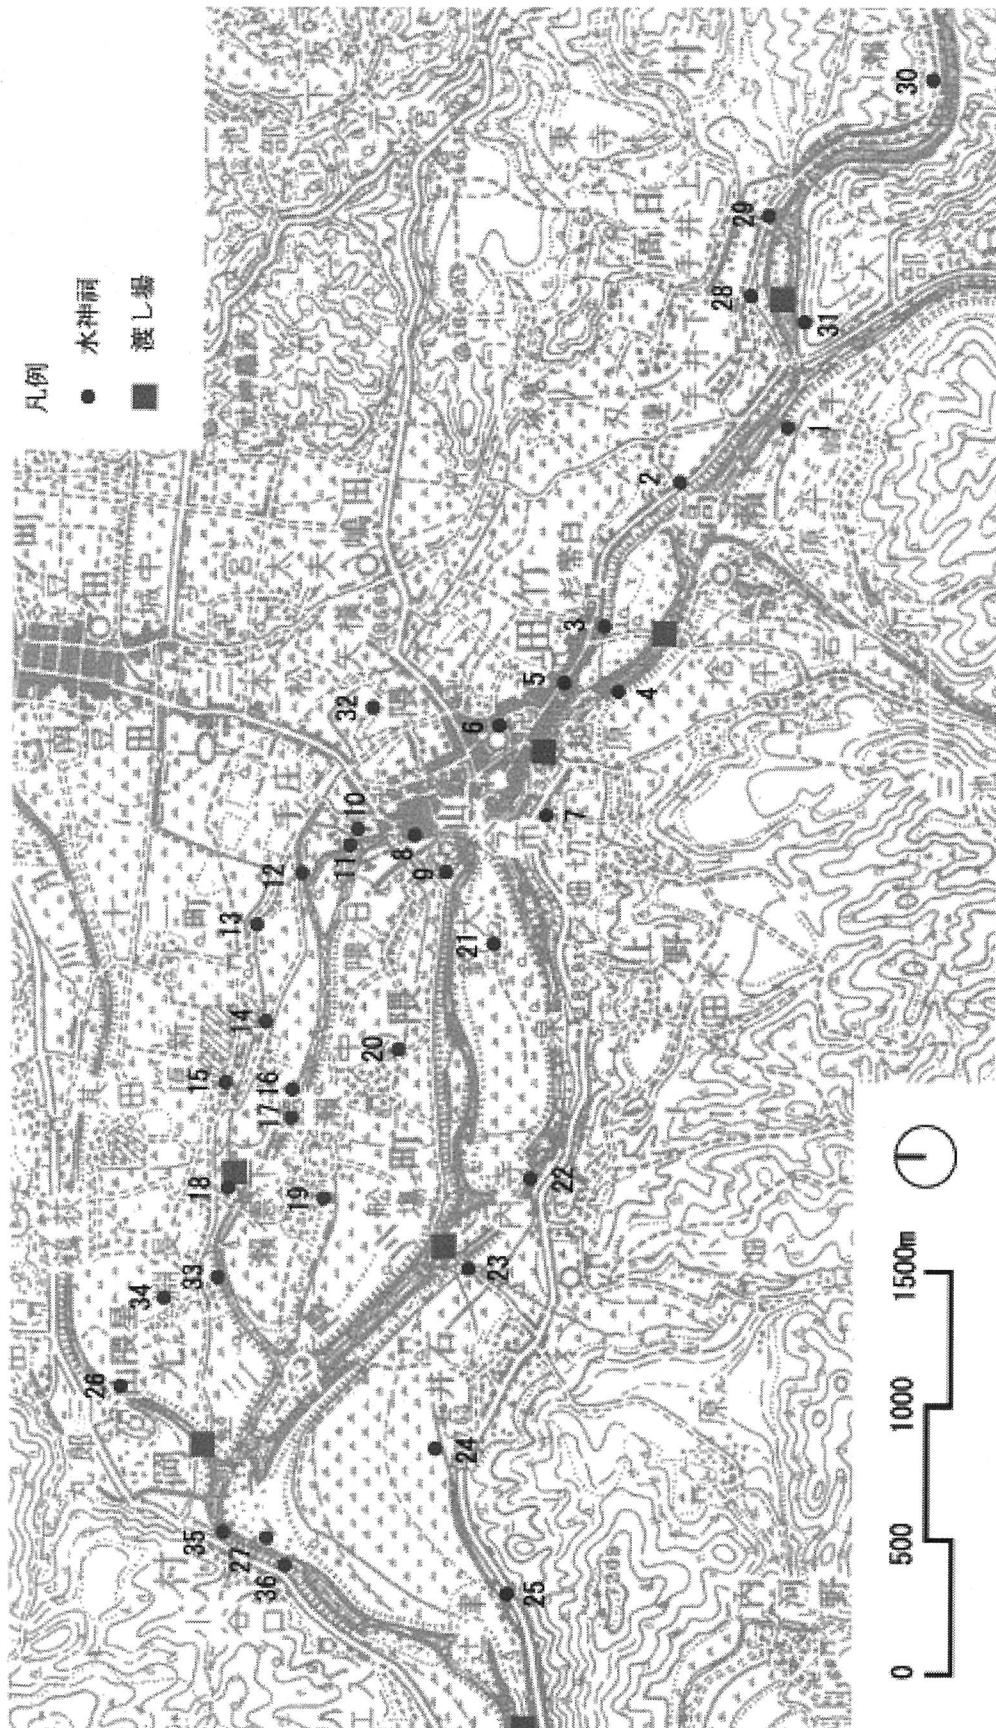
図3.2.2.1 渡しとの関係性

筑後川絵図には上流の日田付近が描かれていなかった。そこで、江戸期の「日田郡絵図（会所控）⁴⁾」を参考に、川を横断して道が描かれた場所を渡しとして明治 33 年の地形図にプロットした。この絵図より 9 箇所の渡し場をプロットした。そのうち 4 箇所に水神祠が見られた。図 3.2.2.2.1 が水神祠と渡し場の位置をプロットした図である。以下に該当する水神祠を整理する。

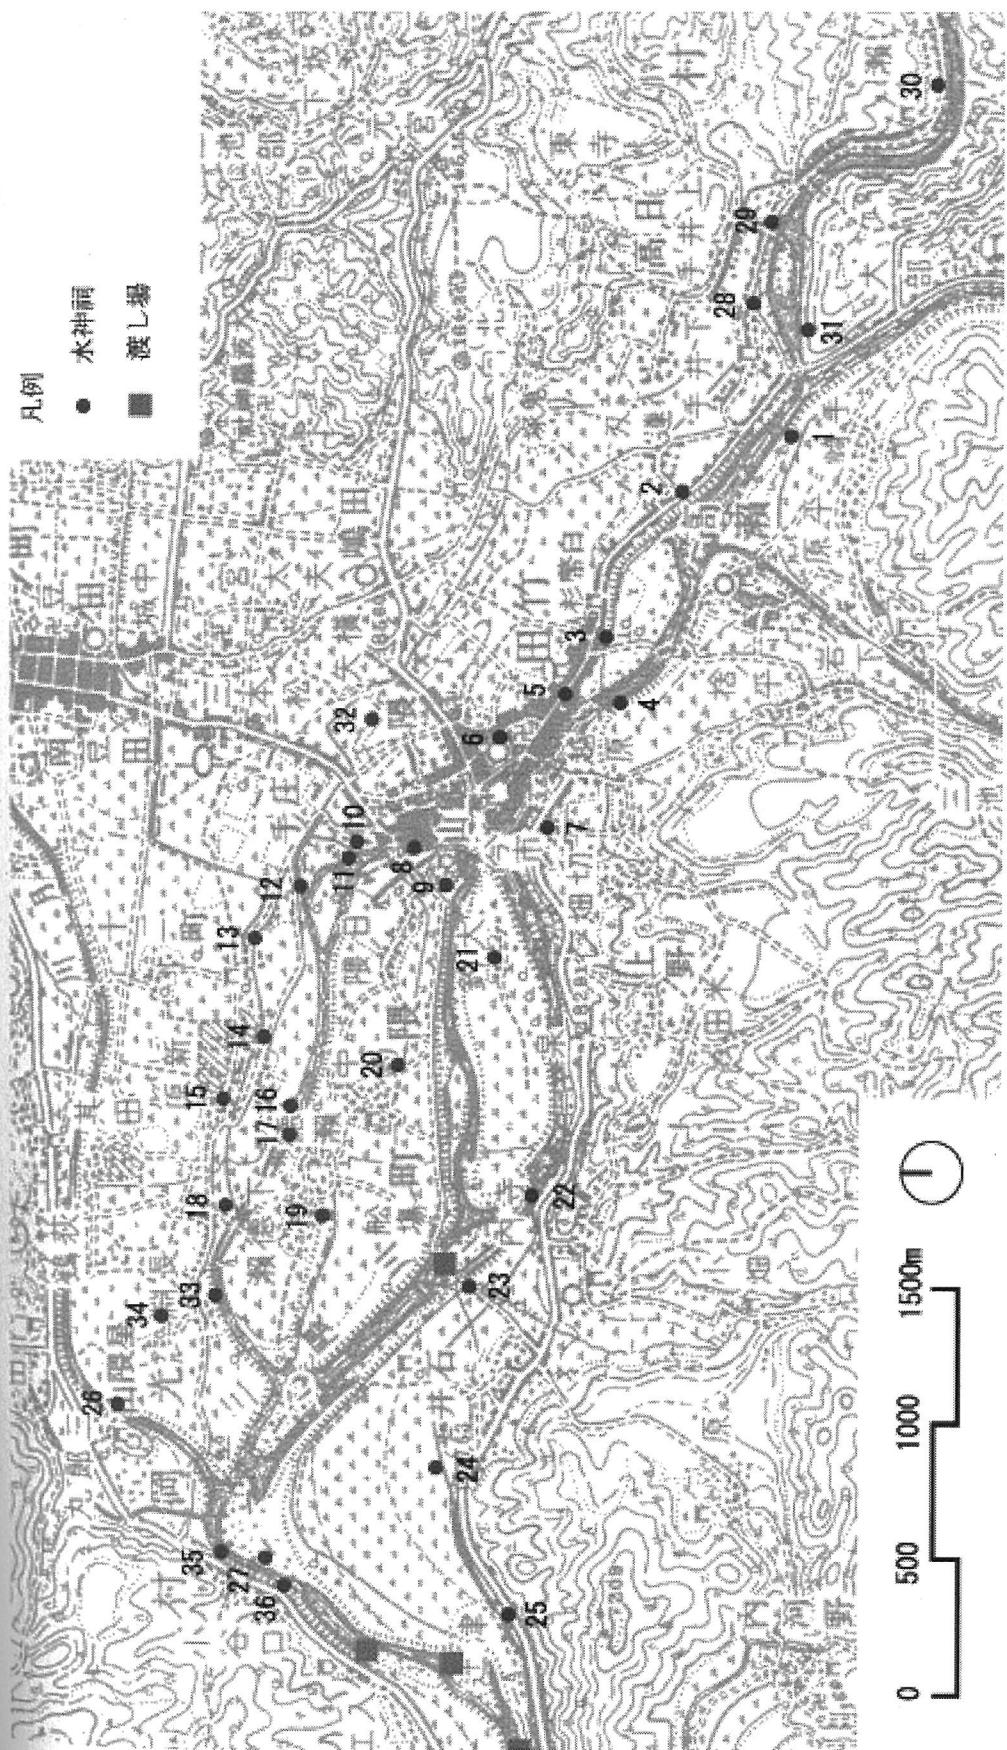
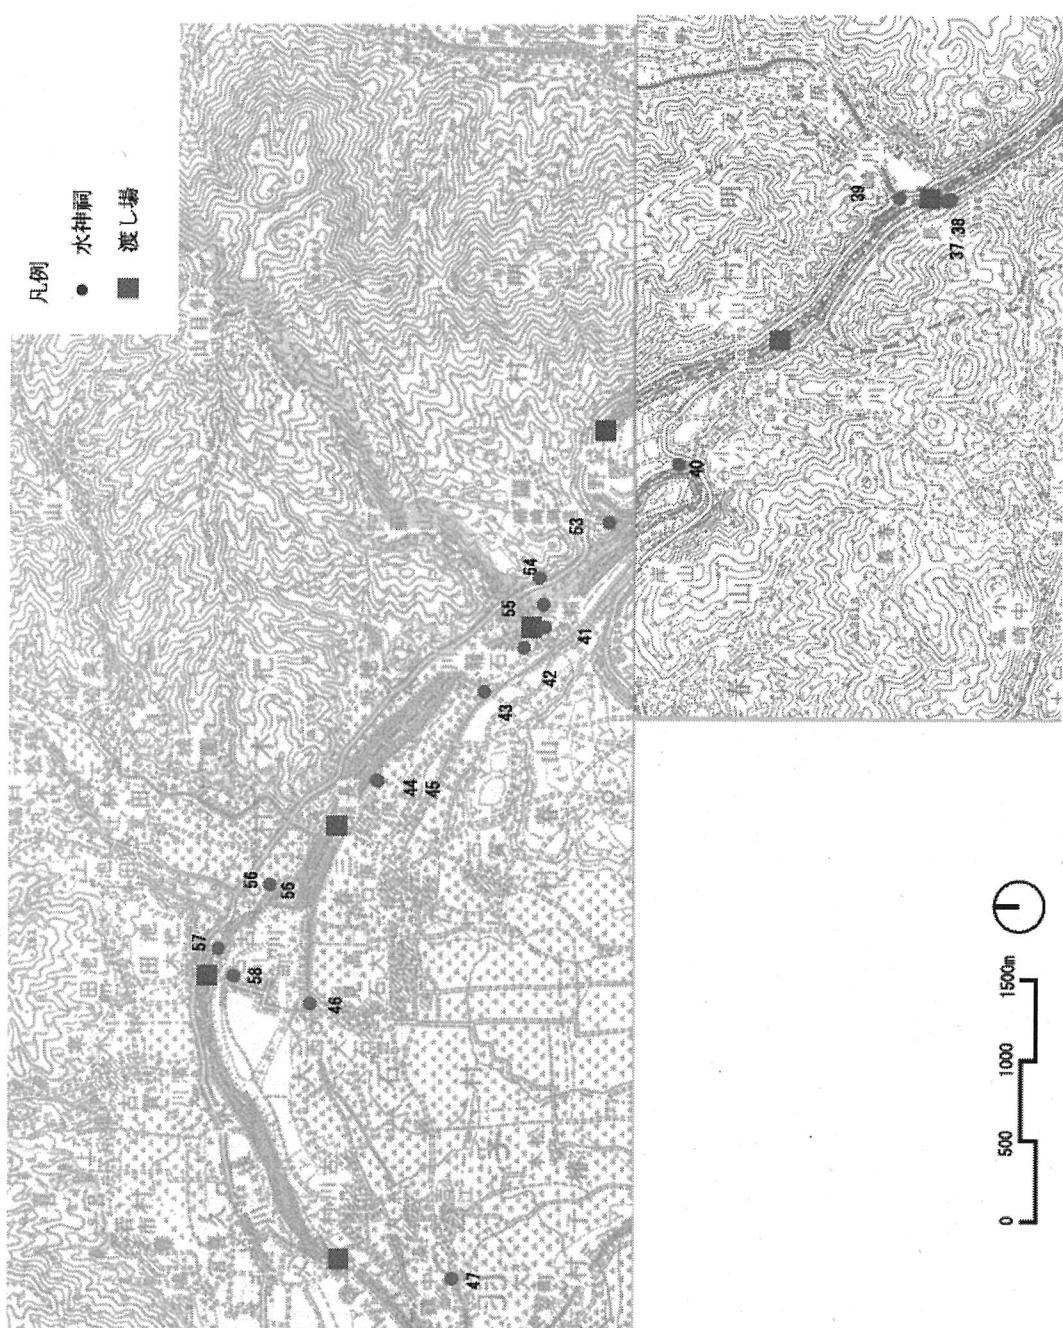
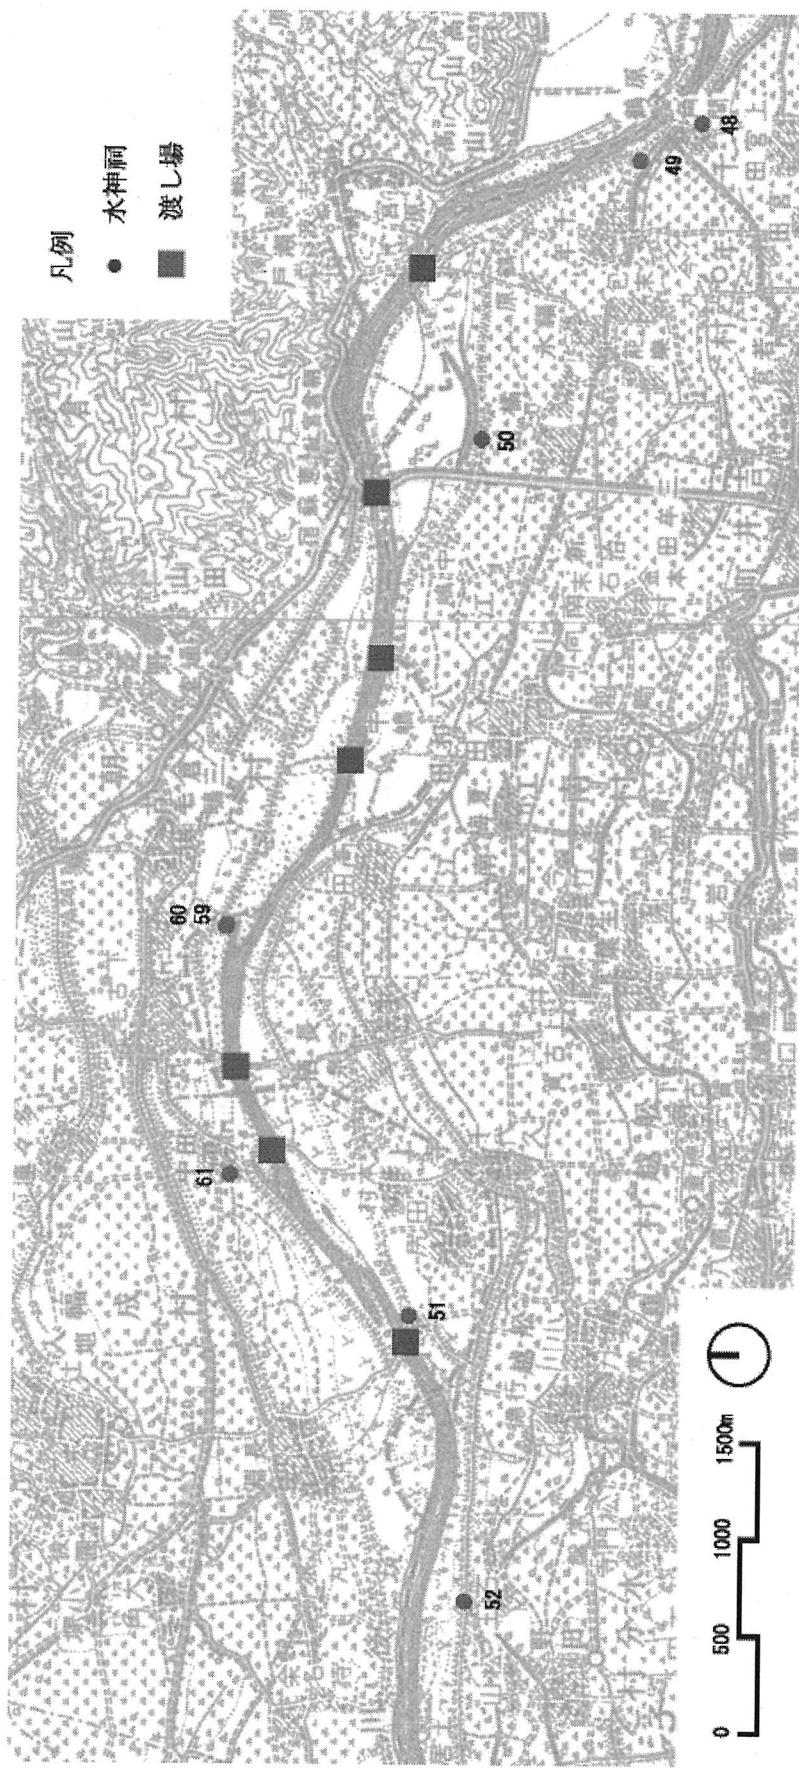
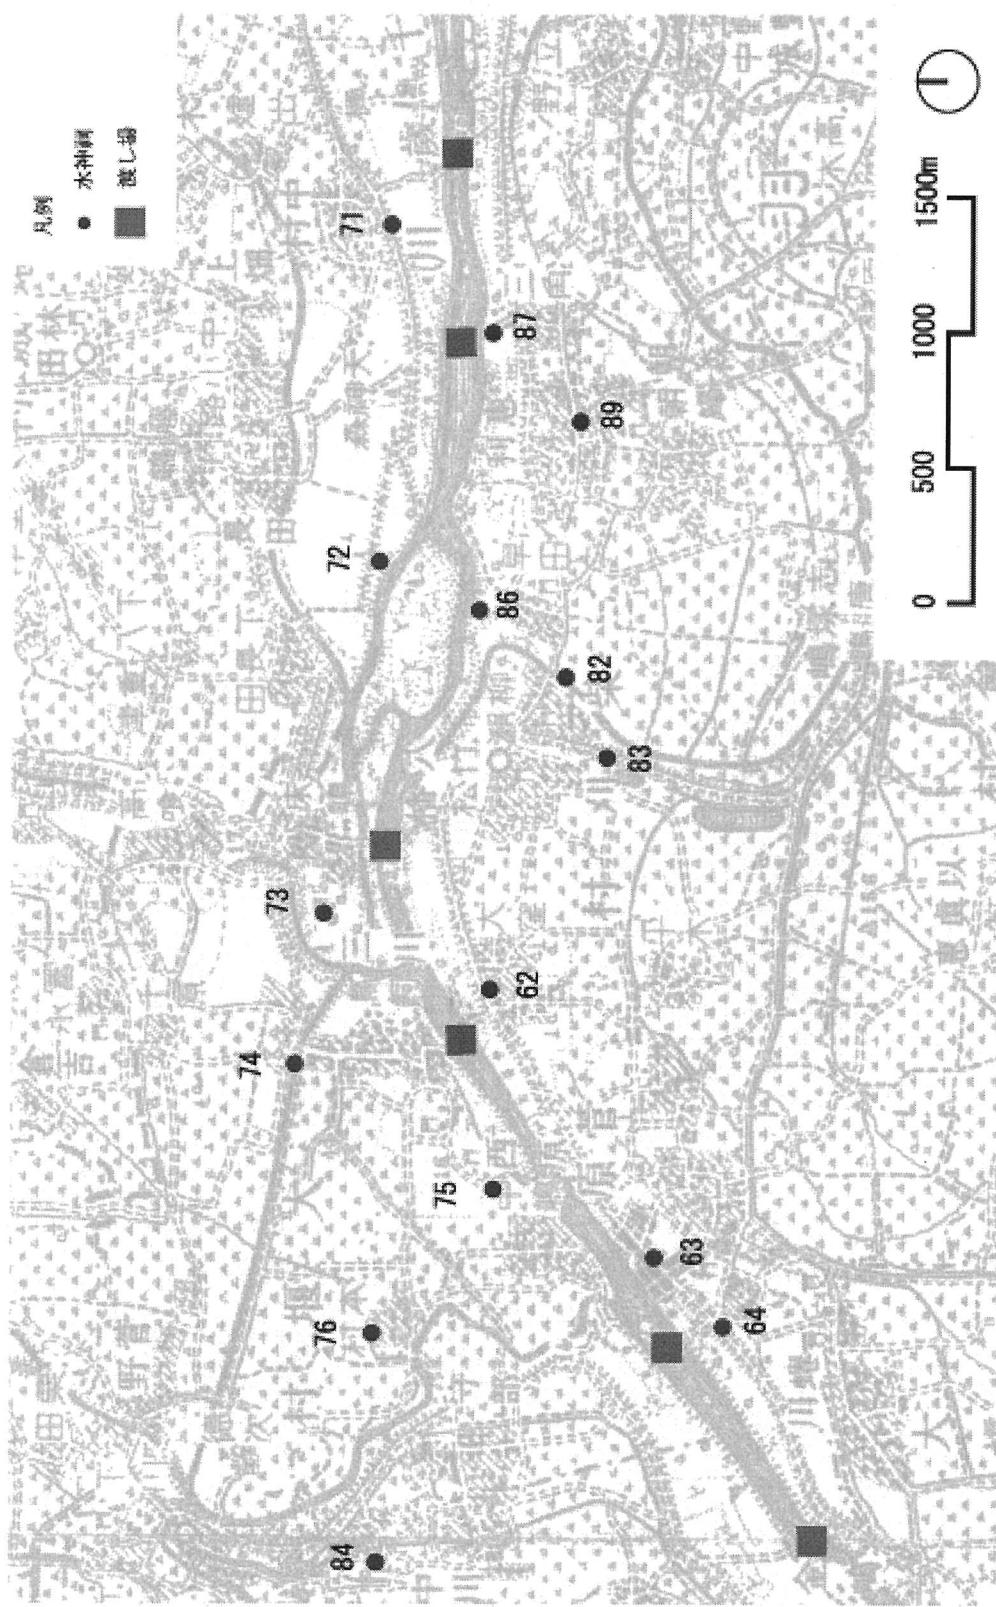
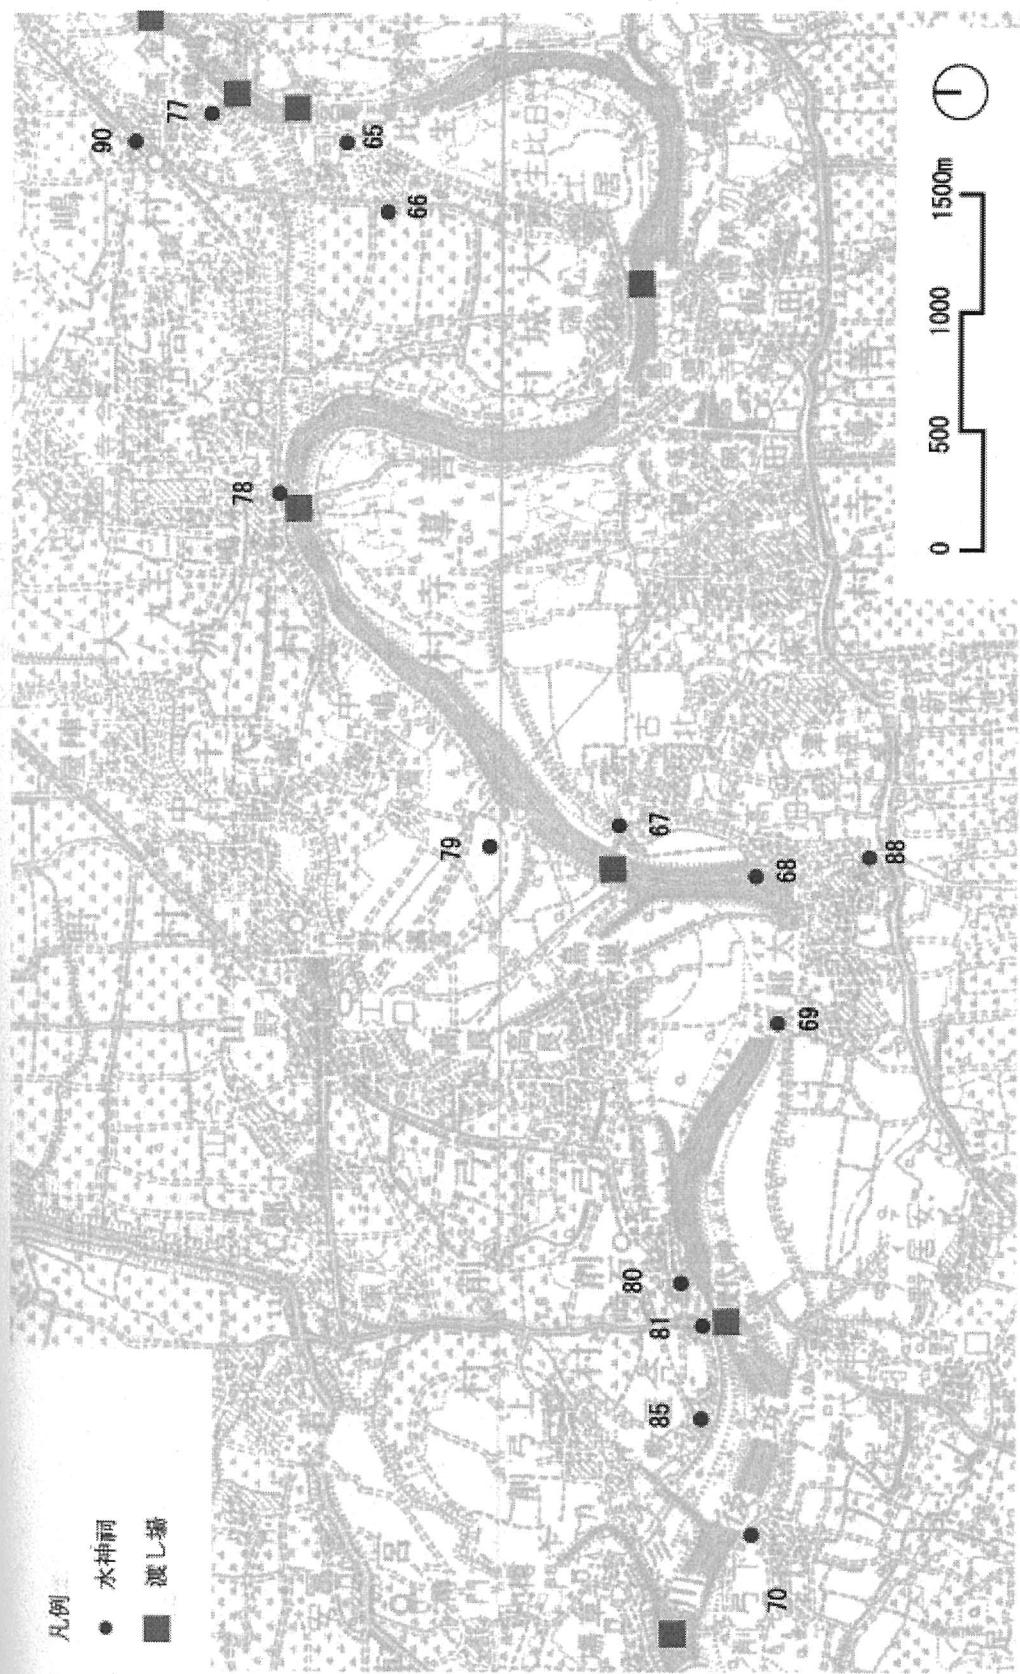
渡しの最盛期には筑後川で 62 箇所の渡し場あったことが確認できる。この 62 箇所は筑後川工事事務所に発行された「筑後川歴史散策 治水・利水編⁵⁾」を参考にし、範囲は三隈川と花月川の合流部付近から下流の渡しである。これに記載されている渡しの名称と地名を確認しながら、明治 33 年の地形図に渡しがあったとみられる箇所にプロットした。今回の研究範囲にある渡しは 29 箇所である。図 3.2.2.3.1、図 3.2.2.3.2、図 3.2.2.3.3、図 3.2.2.3.4、図 3.2.2.3.5 が水神祠と渡し場の位置関係を示した図である。

絵図の分布と比べてみると、絵図から最盛期までの時間の変化において、絵図の時代より後にできたと考えられる渡しには水神祠が周辺に確認できなかった。このことから、弘化三年（1846）より後に作られた渡しの中で、渡しが新しくできたことが理由として建立された水神祠は確認できなかったといえる。

絵図に描かれていなかった範囲で、最盛期の渡し箇所として確認できた渡し場は 5 箇所である。この箇所で水神祠が確認できた渡しは 2 箇所である。
