筑後川の水神祠群に着目した

人々の暮らしと川との歴史的関係性の読み解き

九州大学工学部

建設都市工学コース

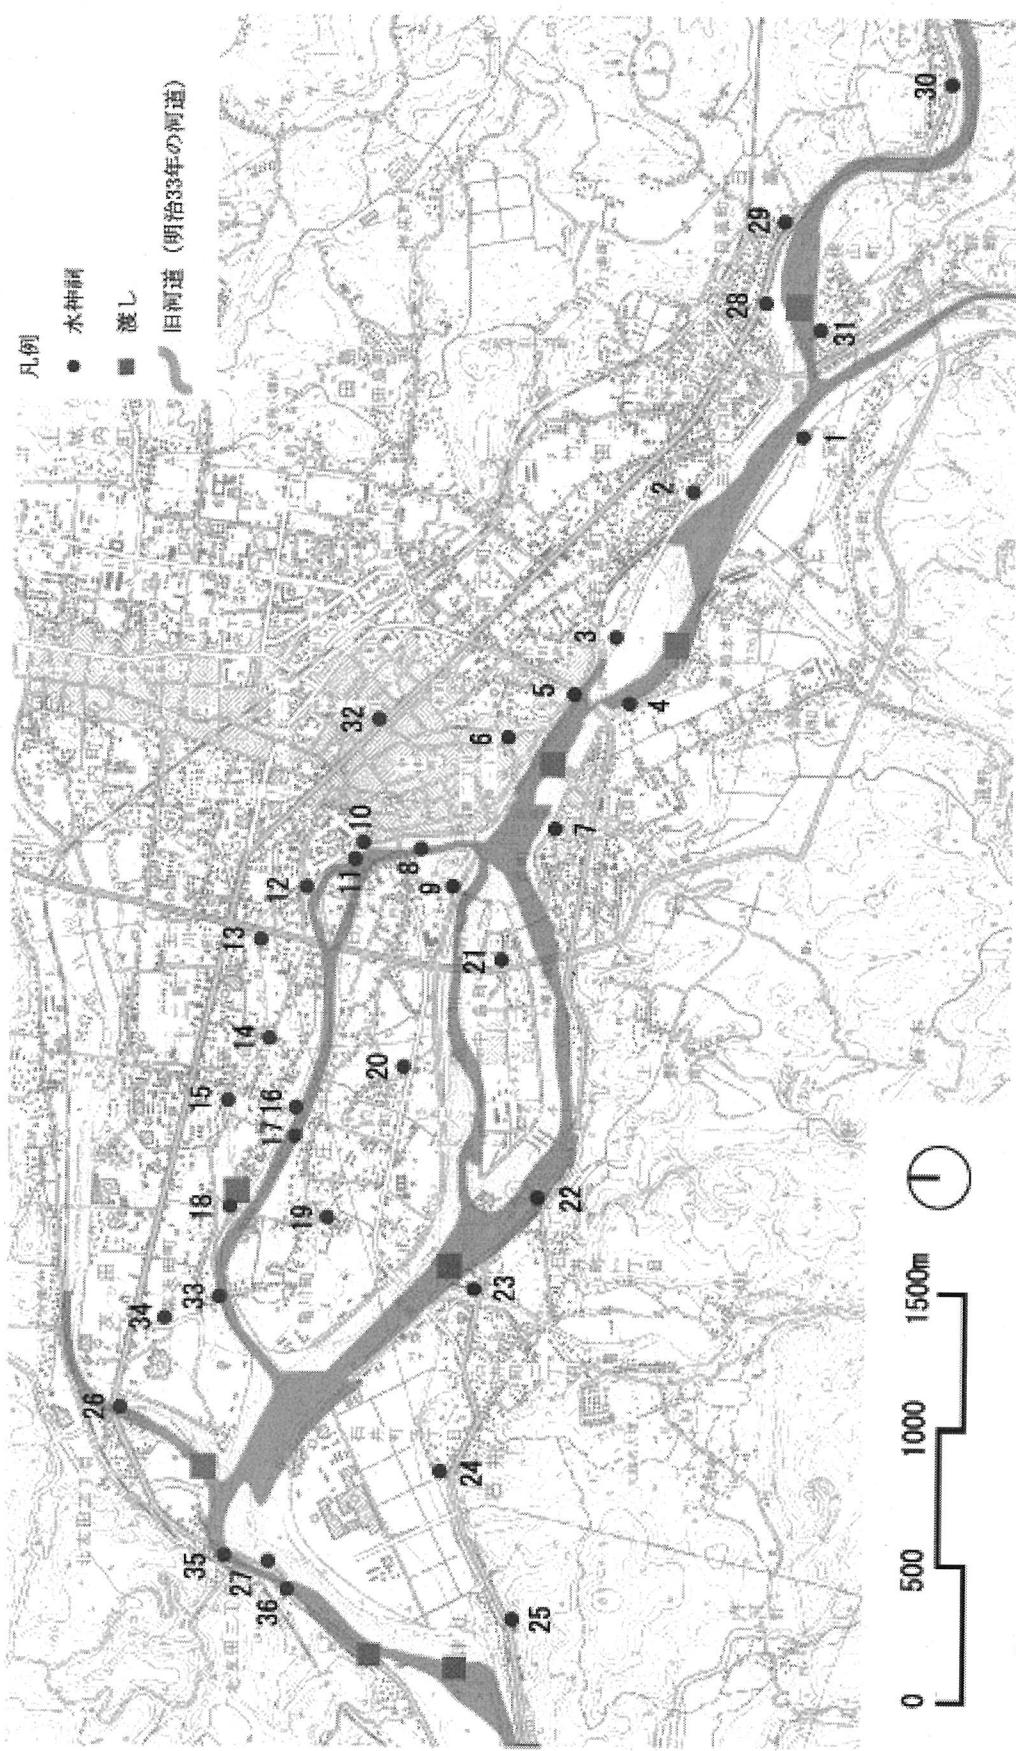
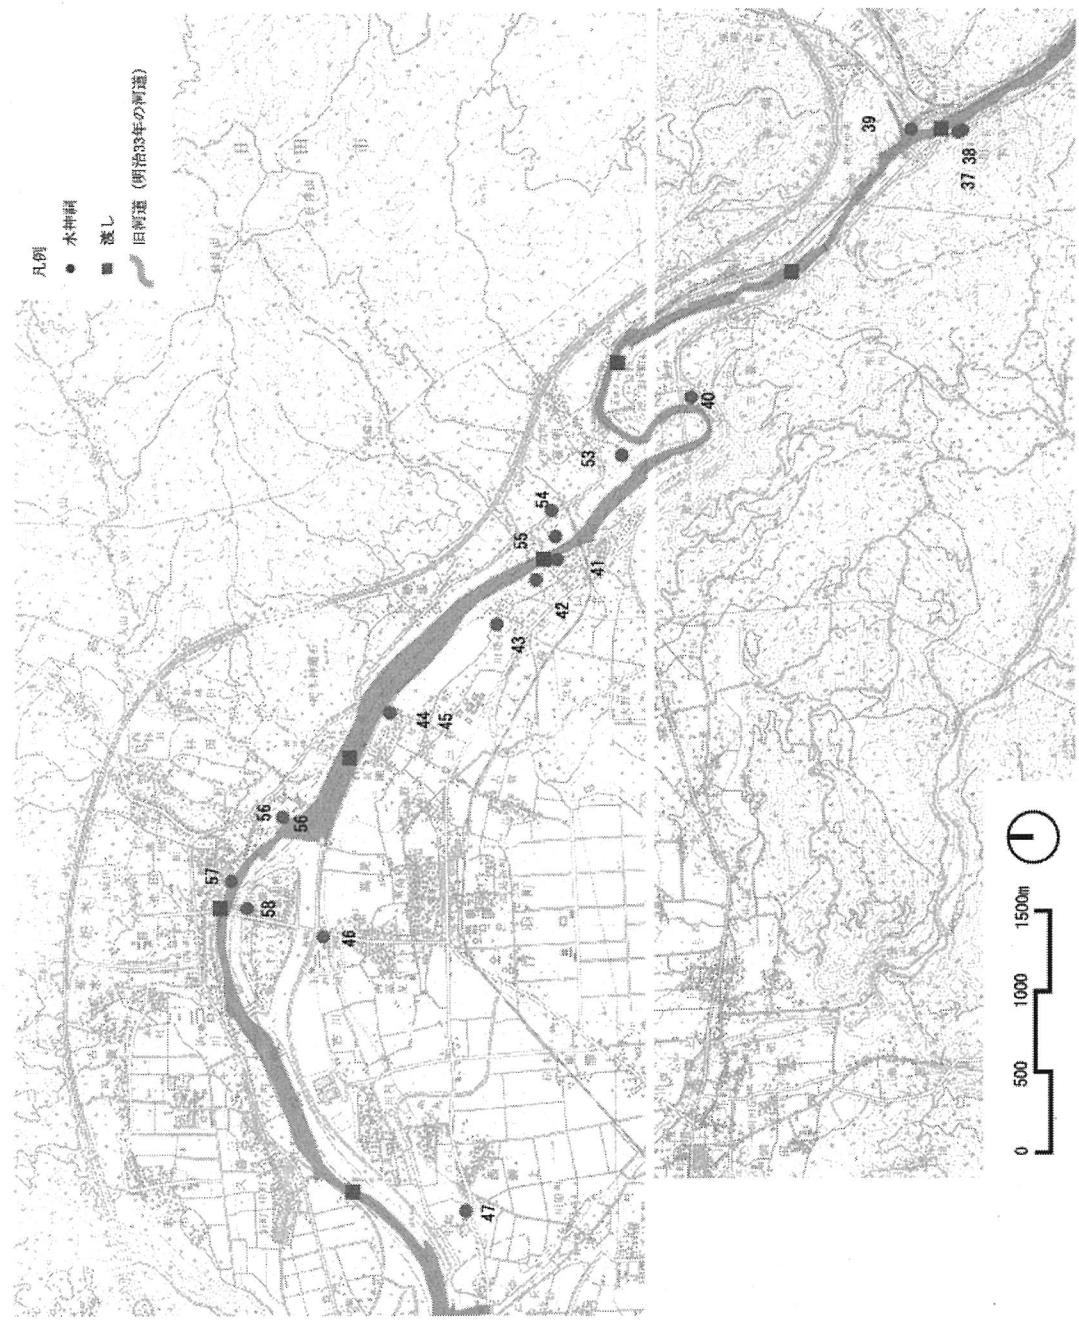
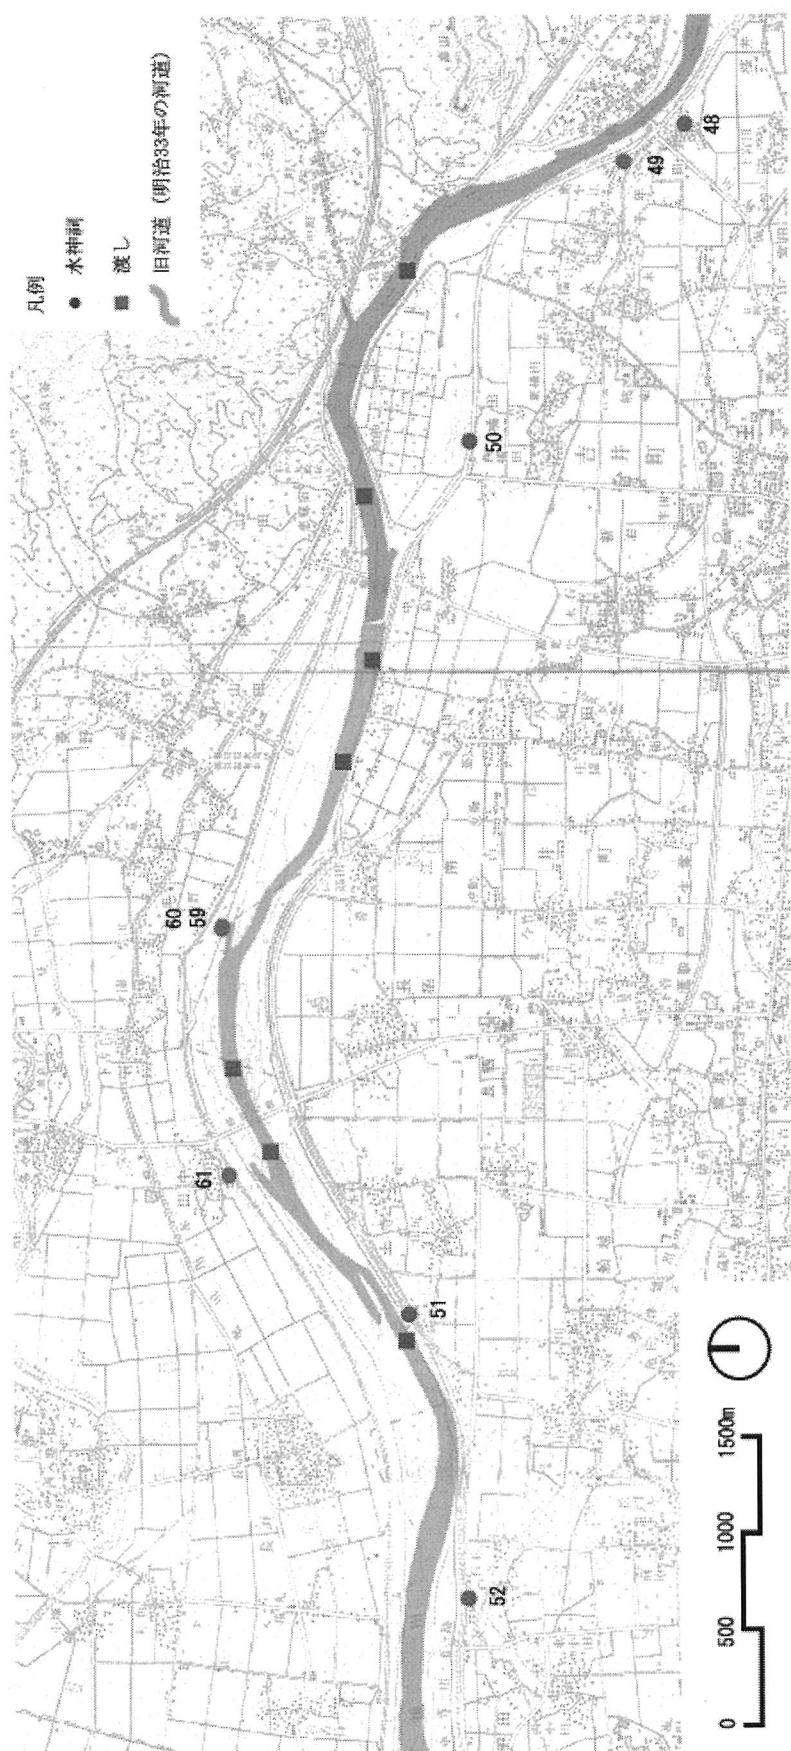
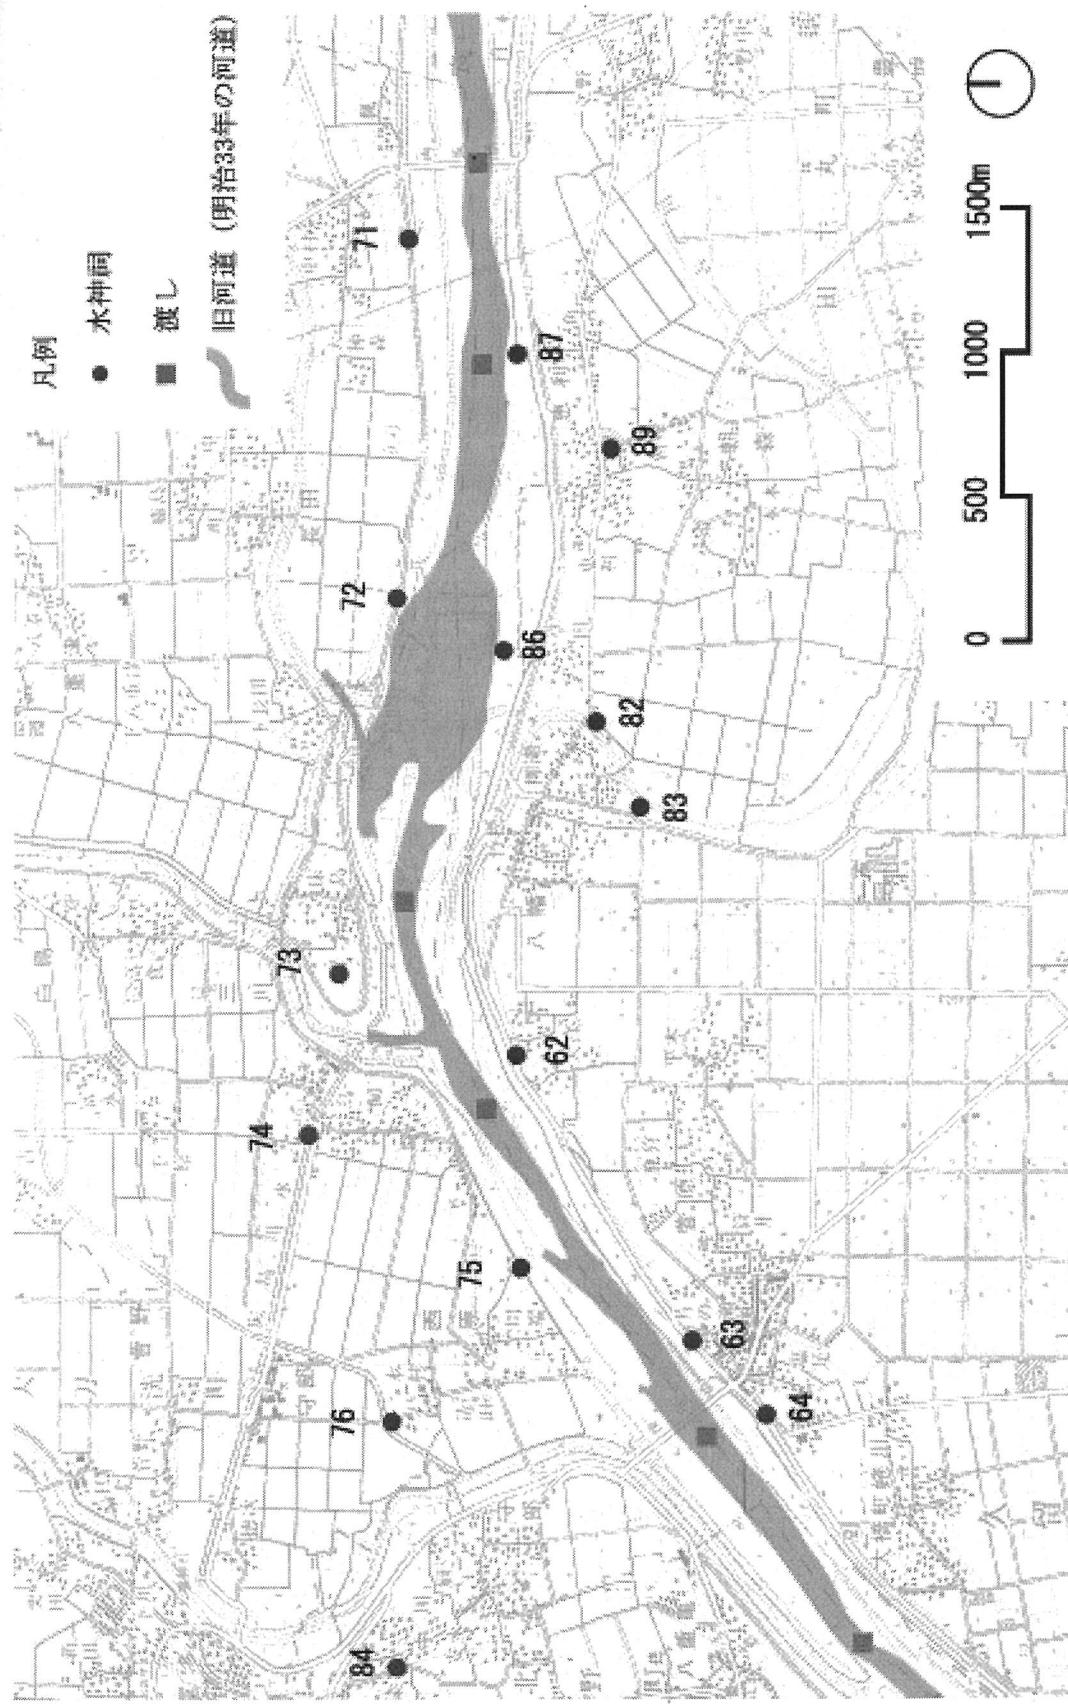
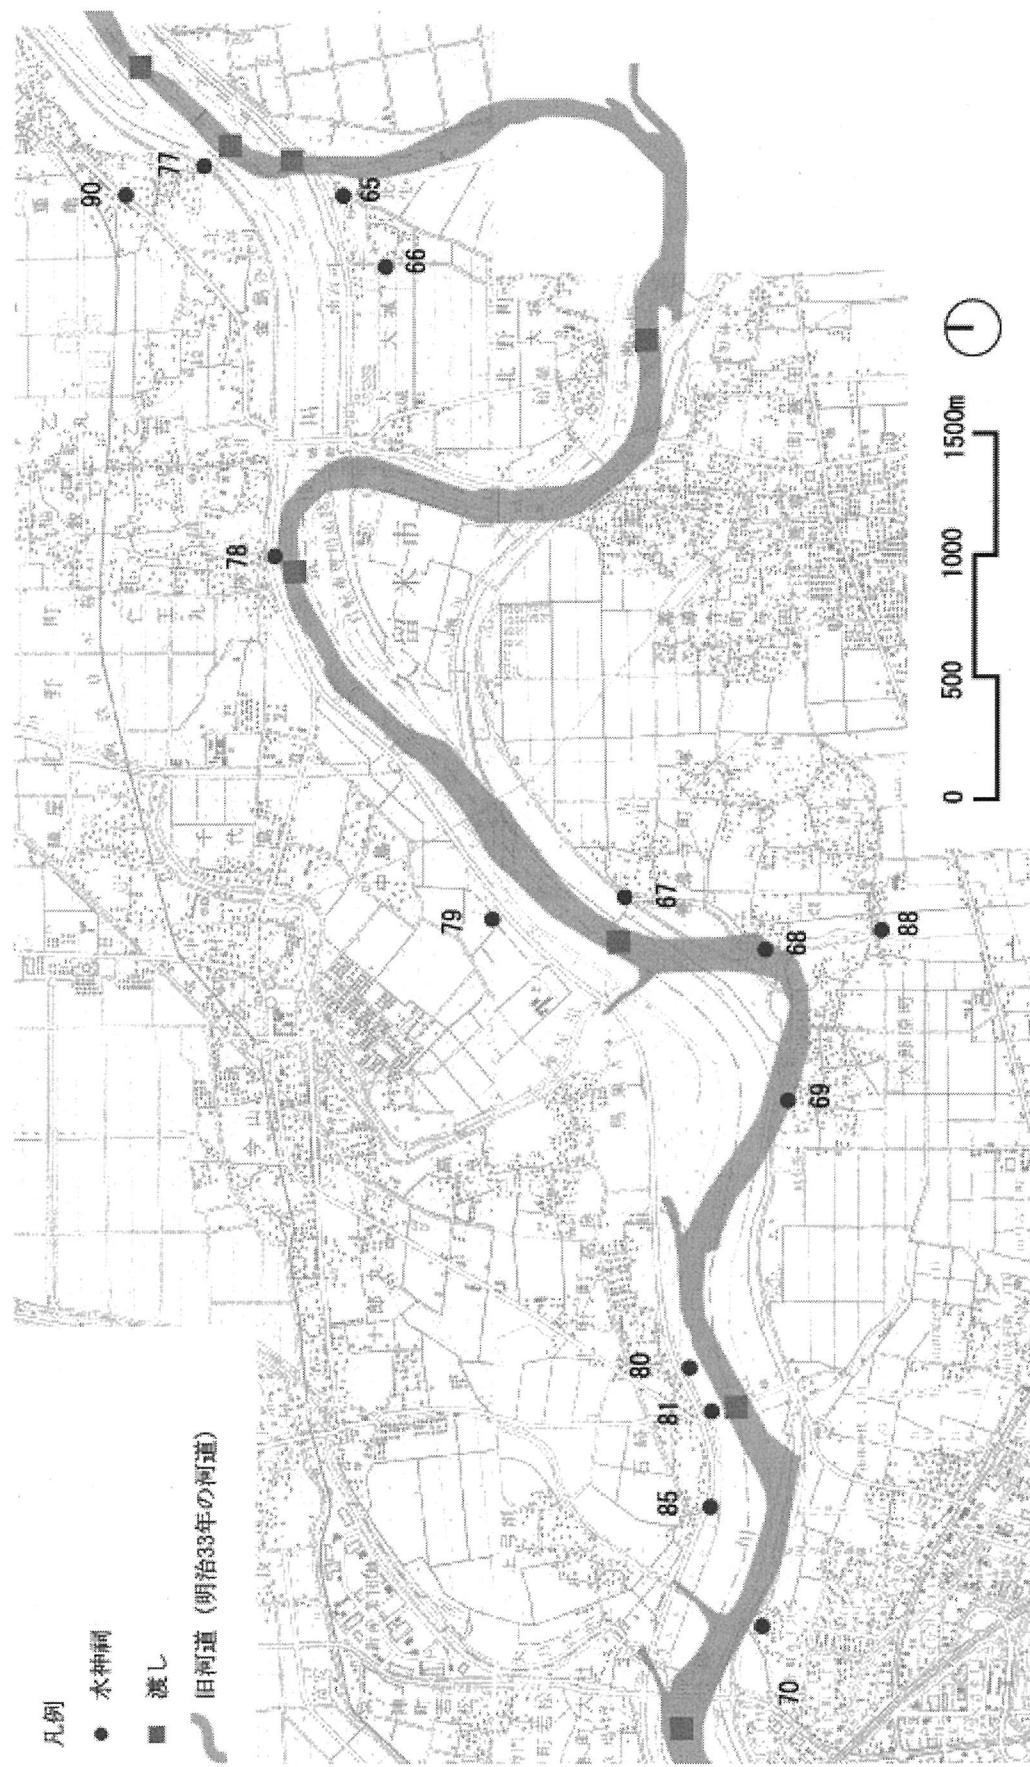
両岸に水神碑が立地した渡し場があったことより、渡し場には元々両岸に水神祠が祀られていたという可能性が考えられる。これまで行われてきた河川改修の際に水神祠が移設された可能性が考えられる。そこで片側に水神祠の渡し場に着目し、その対岸の河道変化を確認した。明治33年の河道を現在の河道と重ね、河道の変化の大きさを確かめてみた。図3.2.2.4.1、図3.2.2.4.2、図3.2.2.4.3、図3.2.2.4.4、図3.2.2.4.5が水神祠、渡し場、旧河道の位置関係を示した図である。

水神祠のある岸の対岸をみると、8箇所の渡し場で河道の拡幅、変化が確認できた。このことから、河道拡幅の工事の際に水神祠を移動した可能性が考えられる。集落が確認できる場所は、水神祠が集落の中に移設された可能性が考えられる。集落が確認できない場所は、河道拡幅の工事の際に集落が移動し、その際に水神も集落と一緒に移動した可能性が推測されるため、今は確認できない水神祠の存在を明らかにするためには今後追加調査が必要である。

渡しとの関係性を見ると、両岸に水神祠が立地している渡し場が2箇所存在した。このことから、渡しの両岸には人々水神祠が祀られていたという可能性を考え、明治33年の旧河道を現在の地形図に重ね、河道の変化を確認した。すると渡し場で水神祠がない側の8箇所で河道の変化が確認できた。このことから、水神祠は河道変化により移設された可能性があることを指摘した。

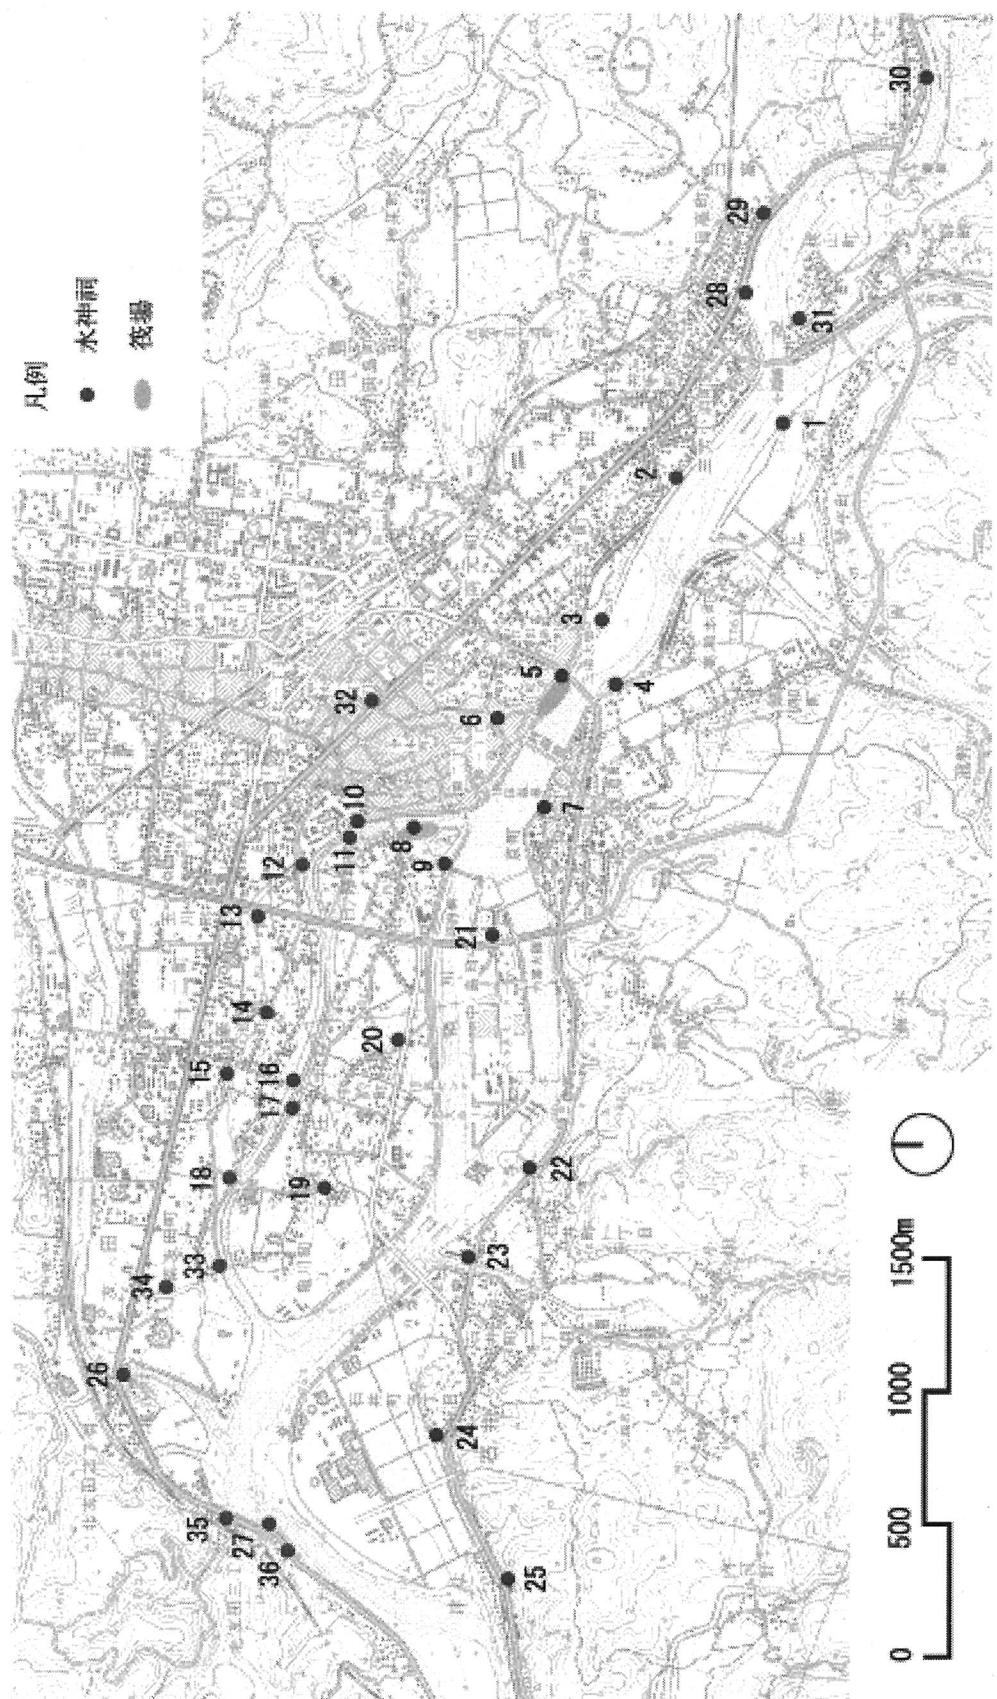
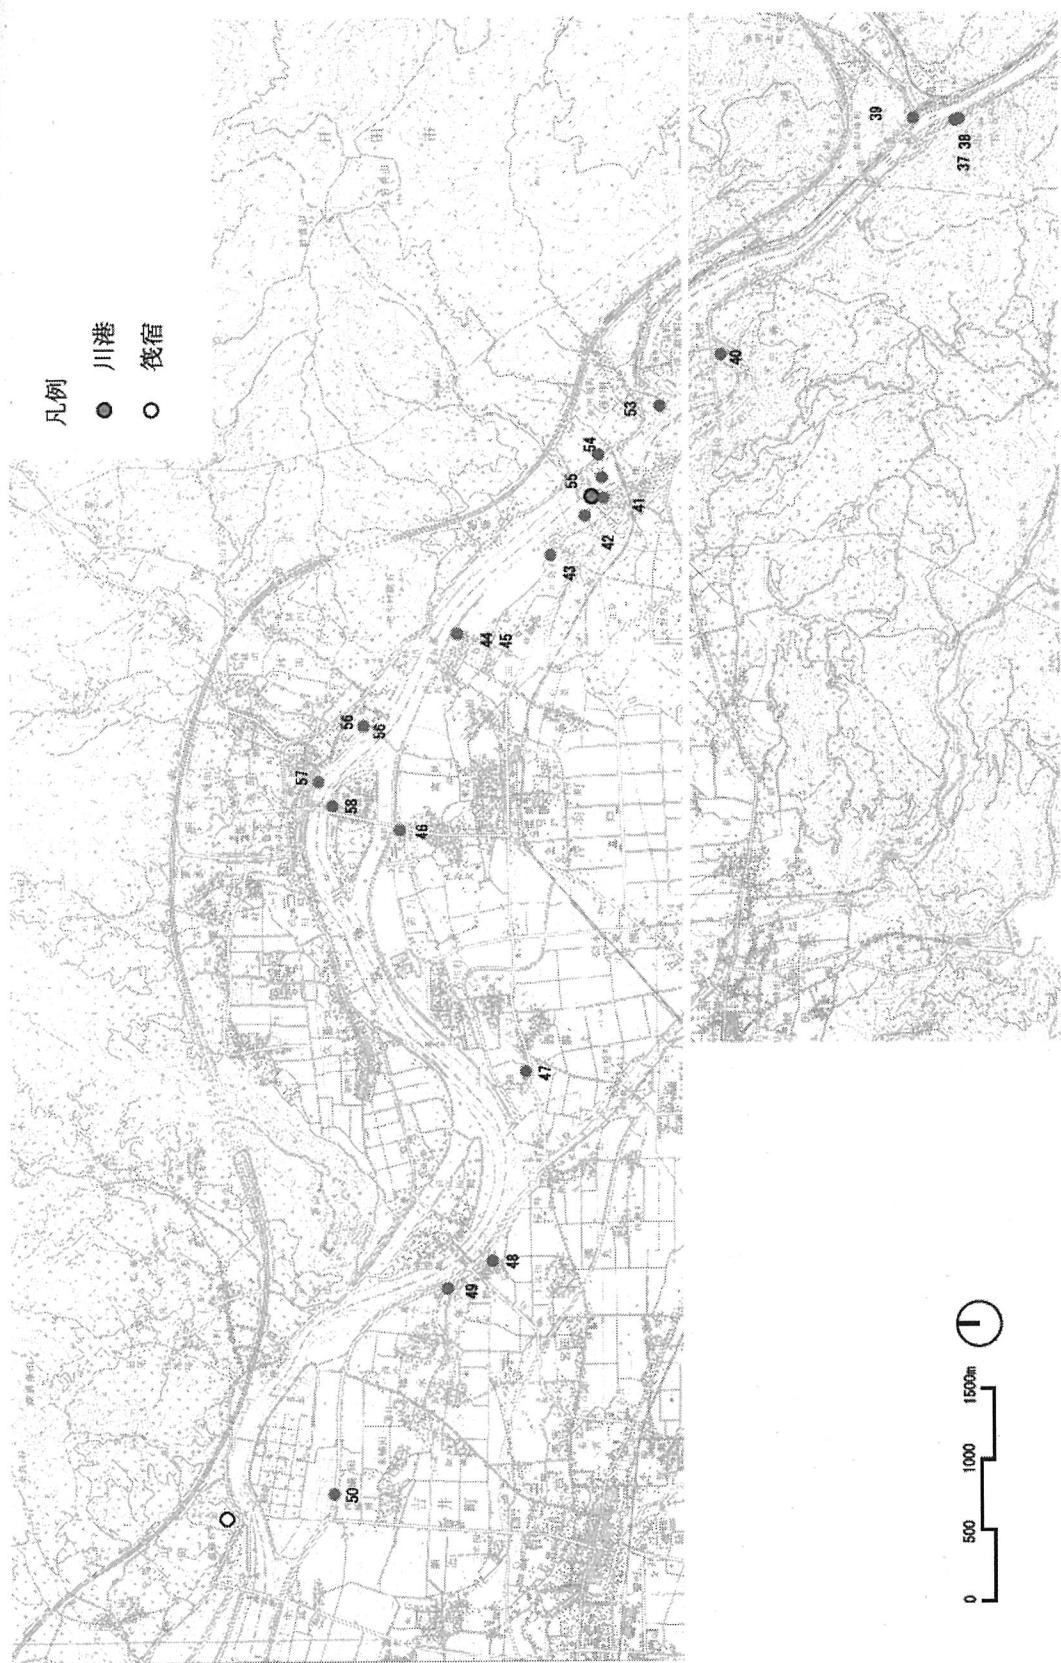
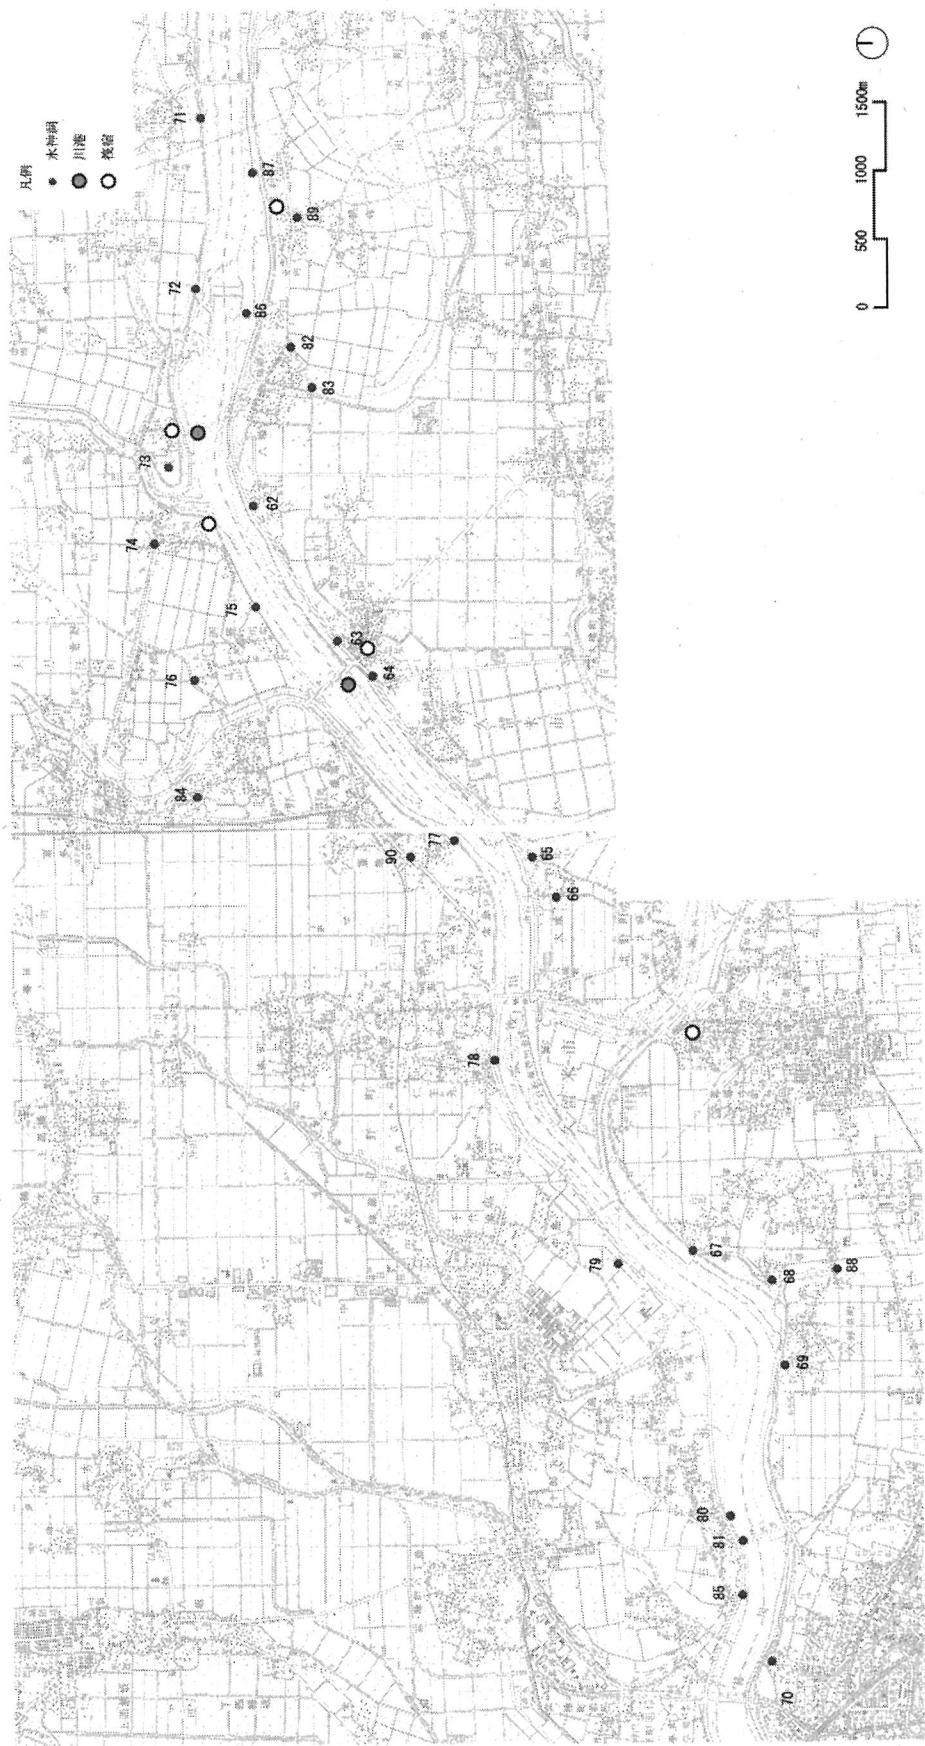
筏宿は「筑後川を道として 日田の木流し、筏流し」を参考に、恵蘇宿、床島、恵利、鳥飼、片ノ瀬、善導寺の6箇所⁷⁾をプロットした。筏宿の正確な場所は確認できず、地名の場所に筏宿をプロットしたため必ずしも正確な位置とはいえない。図3.2.3.1、図3.2.3.2、図3.2.3.3に水神祠と川港、筏場、筏宿の位置関係を示した。

プロットしたうち、周辺に水神祠が確認できた要素は、川港が3箇所、筏場が2箇所、筏宿が3箇所であった。以下に該当する水神祠を整理する。

このことから筑後川で利用された舟運の拠点となる場所に水神祠が立地していることが確認でき、舟運の拠点地と水神祠の立地には関係性があることがわかる。

川港、筏場、筏宿との関係性を見ると、川港を3箇所、筏場を2箇所、筏宿を6箇所プロットしたところ、水神祠の立地と一致したのはそれぞれ3箇所、2箇所、3箇所だった。このことから、舟運の拠点となる地域と水神祠に関係性があることが確認された。

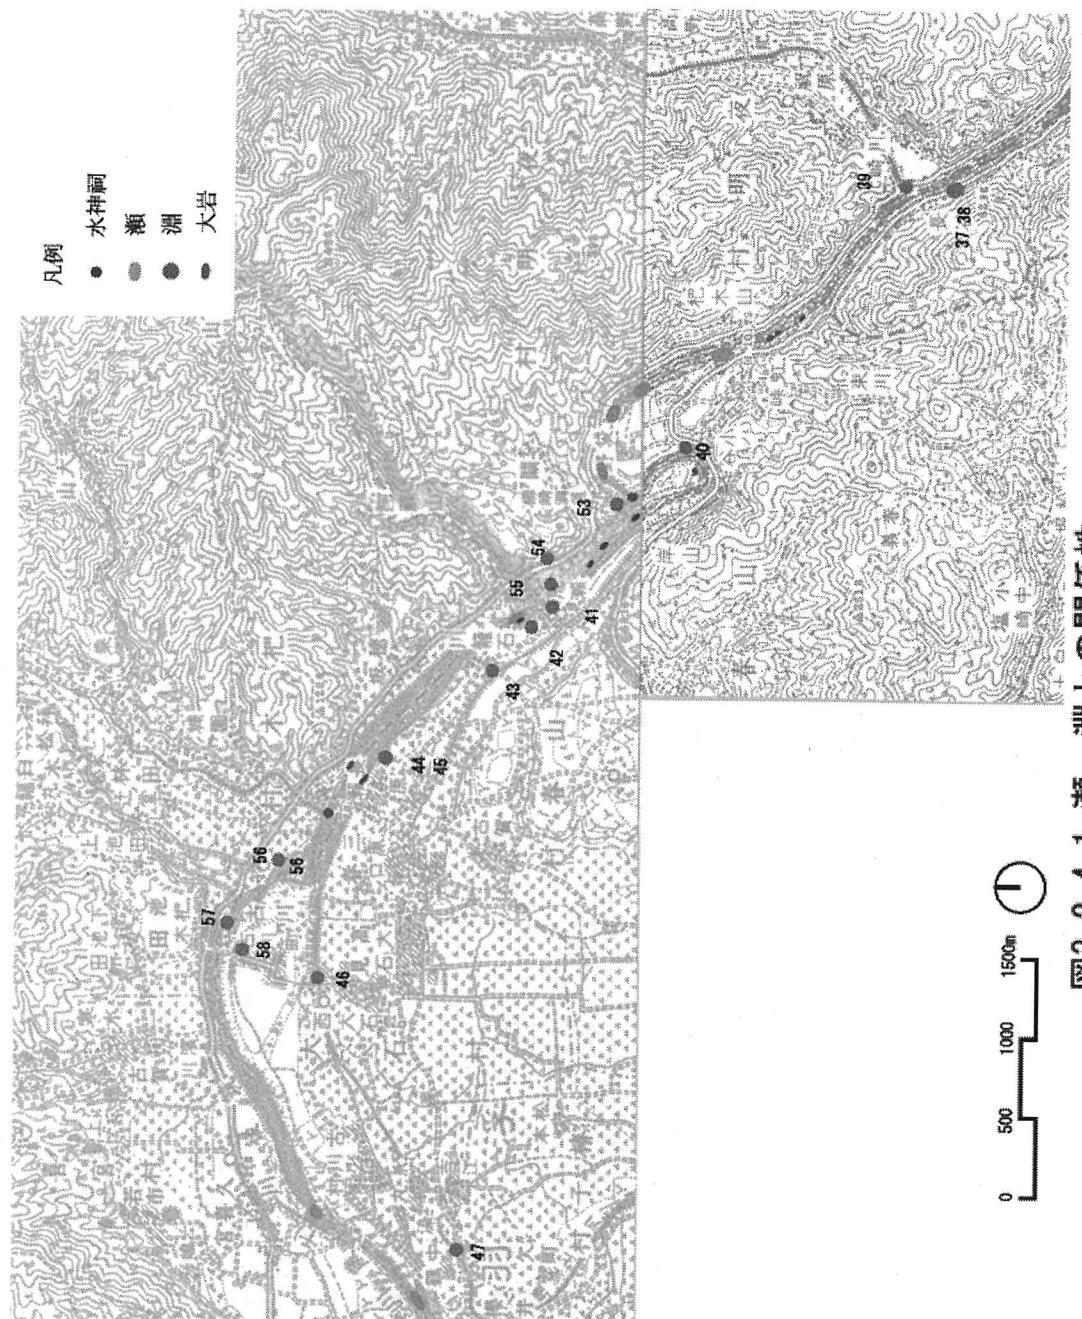
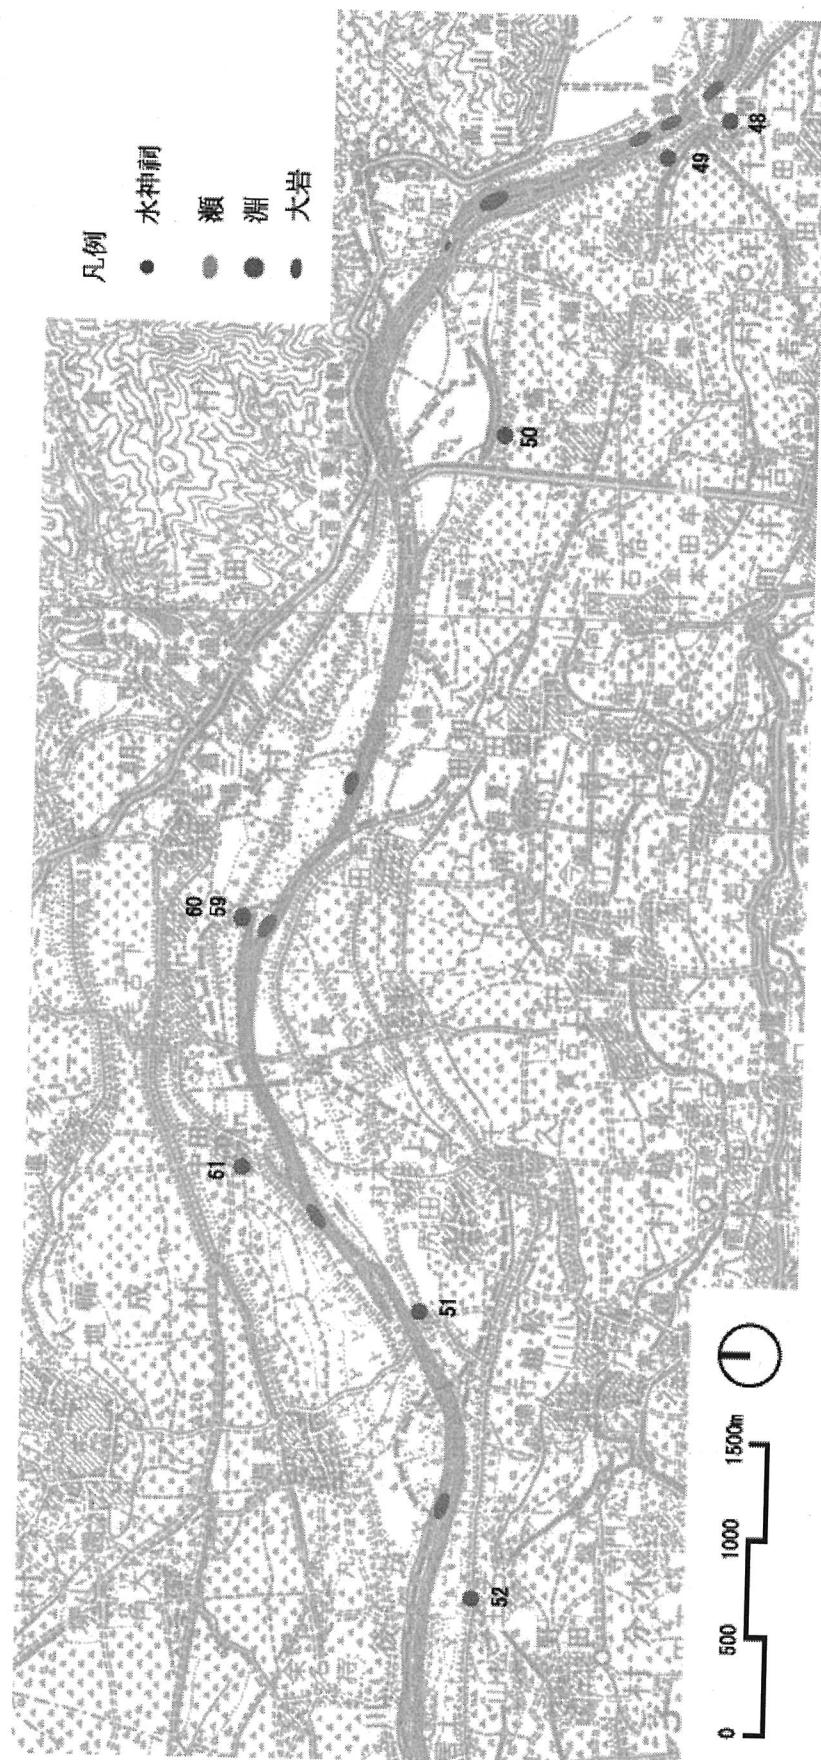
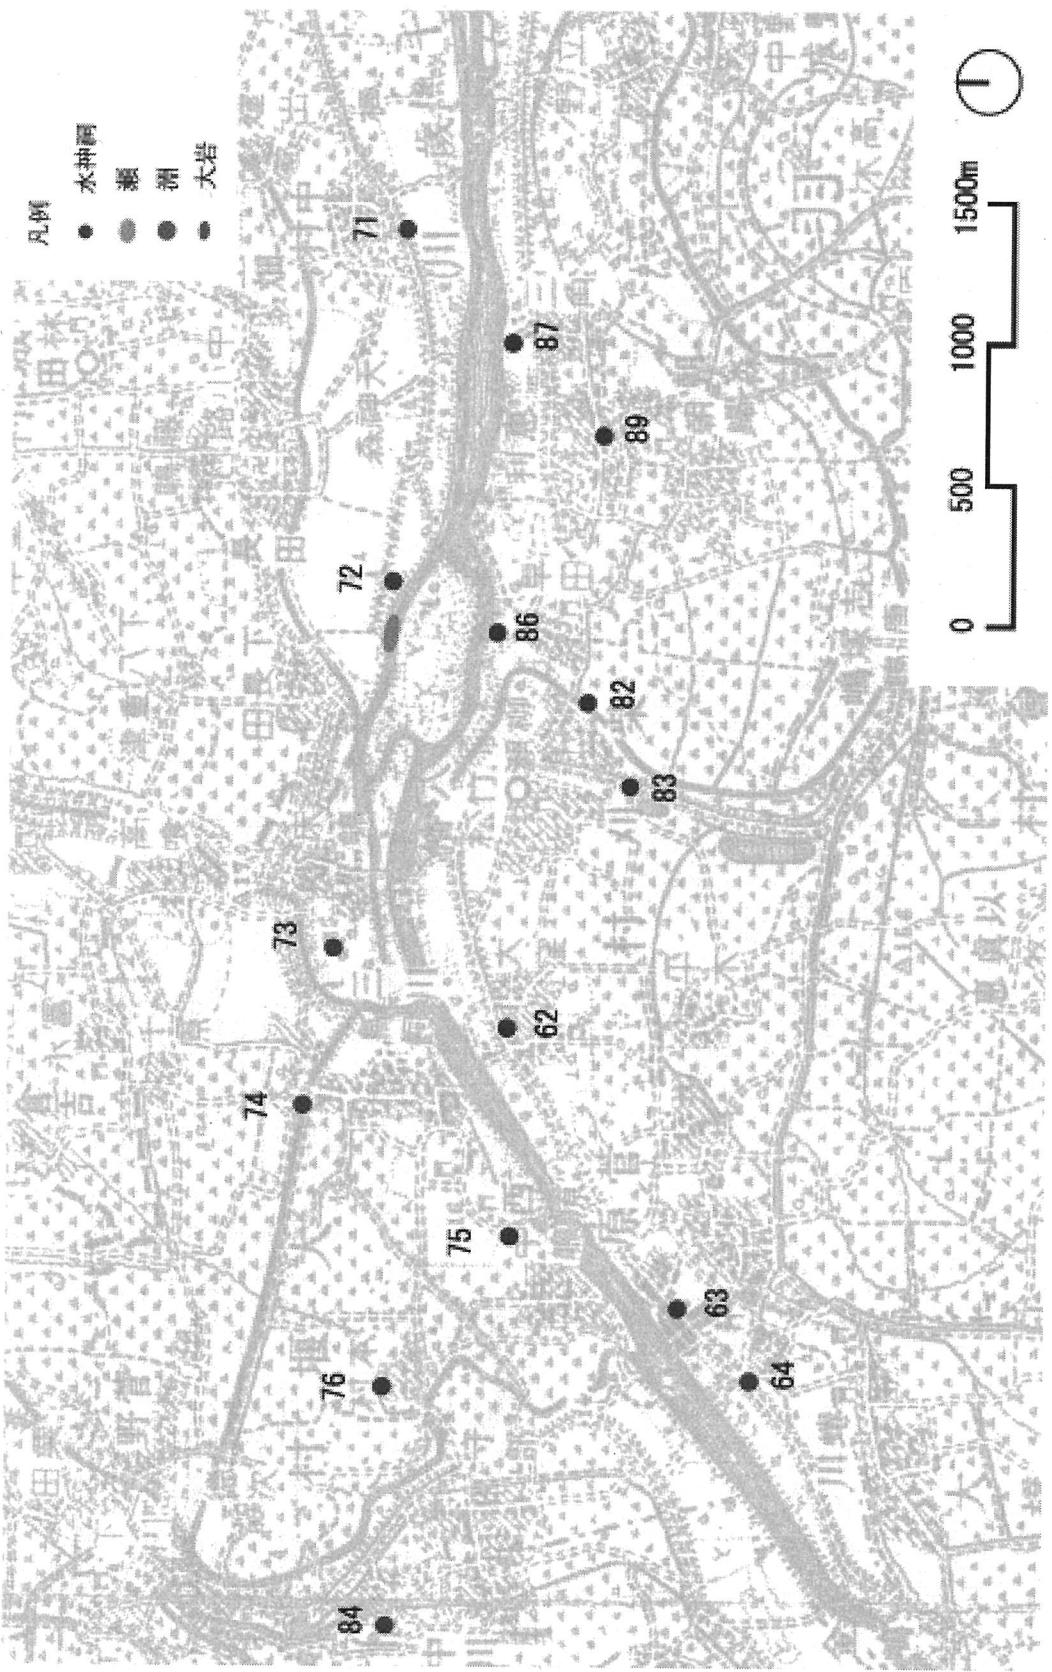
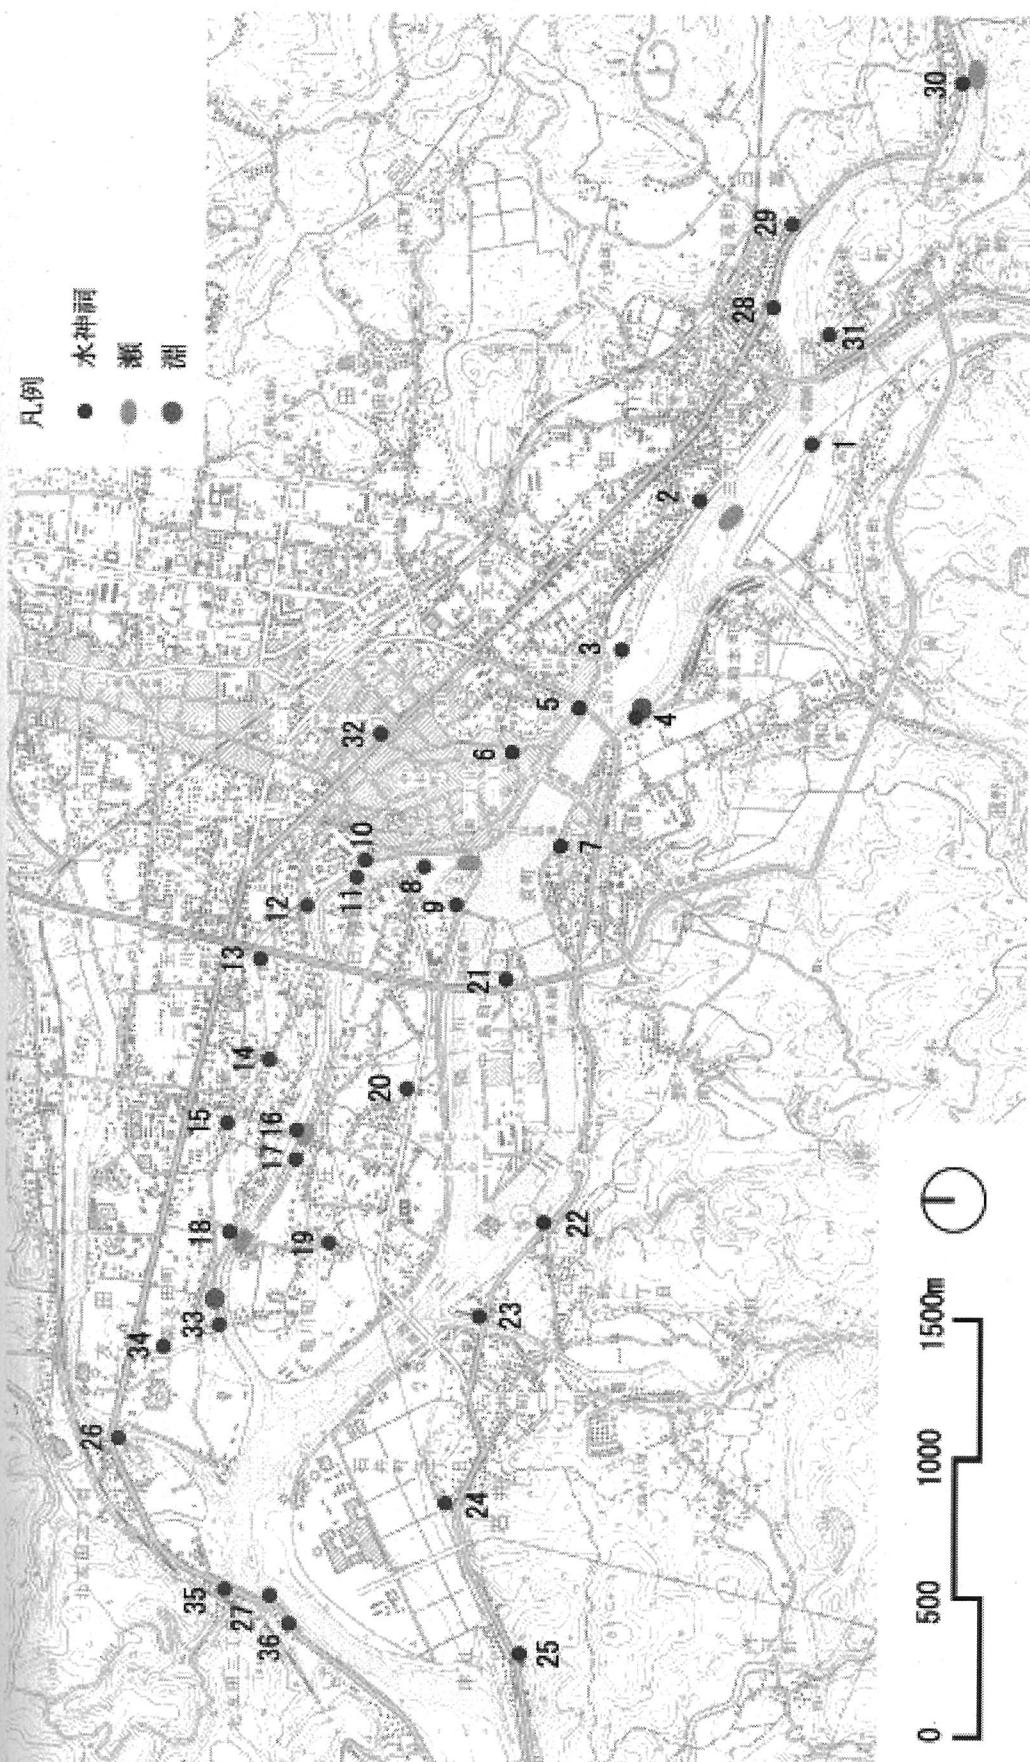
絵図より瀬は17箇所、淵は2箇所、大岩は11箇所プロットした。図3.2.4.1、図3.2.4.2、図3.2.4.3に水神祠と瀬、淵の位置関係を示した。そのうち、水神祠が周辺に確認できたのは、瀬は5箇所、淵は1箇所、大岩は4箇所であった。

絵図に描かれない上流側については、地名を参考にした。日田の川沿いには「瀬」、「淵」が付けられている地名が多くあり、川の特徴から名付けられたと考えられる。そこで「瀬」、「淵」が付く地名がある場所の周辺に瀬、淵をプロットした。また、「明治八年隈町絵図」に描かれている三隈川と庄手川の合流部に描かれる瀬をプロットした。これも昔の川の様子のため、明治 33 年の 5 万分の 1 の地形図にプロットした。図 3.2.4.4 に水神祠と瀬、淵の位置関係を示した。

地名からは小ヶ瀬、高瀬、銭淵、徳瀬、下徳瀬、長淵を参考にプロットした。瀬は 4 箇所、淵は 3 箇所プロットした。図 3.2.4.2 に図を示す。水神祠が周辺に確認できたのは、瀬が 3 箇所、淵が 3 箇所であった。

瀬、淵との関係性を見ると、瀬、淵、大岩はそれぞれ21箇所、5箇所、11箇所プロットし、水神祠の立地と一致したのは8箇所、3箇所、4箇所であった。このことから、川の中で危ない場所とされる瀬、淵と水神祠に関係性があることを指摘した。
