筑後川の水神祠群に着目した

人々の暮らしと川との歴史的関係性の読み解き

九州大学工学部

建設都市工学コース

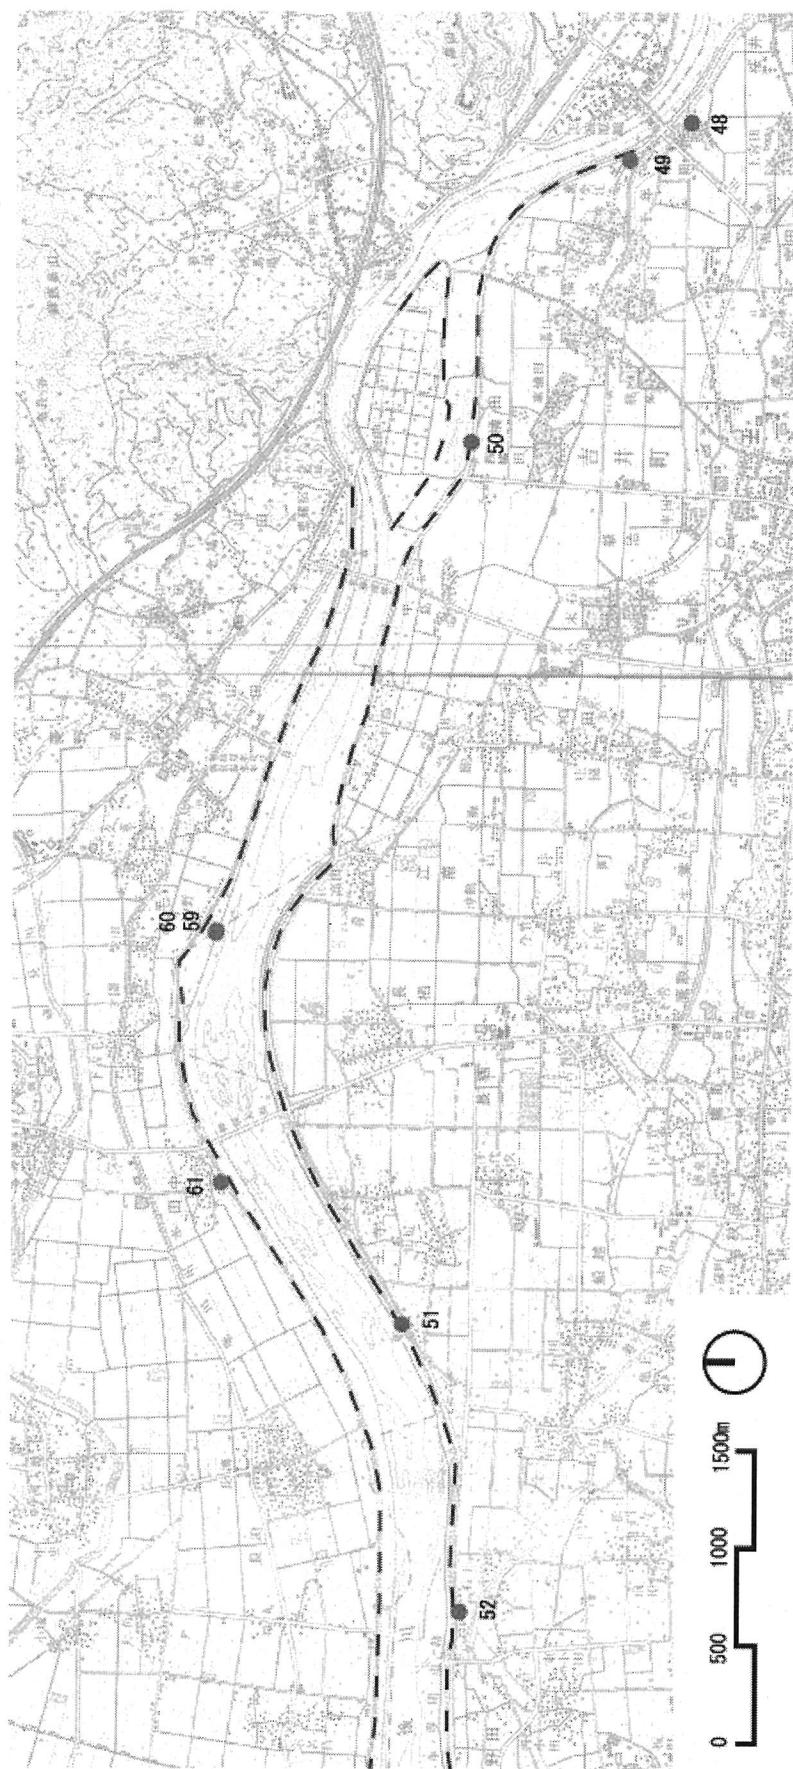
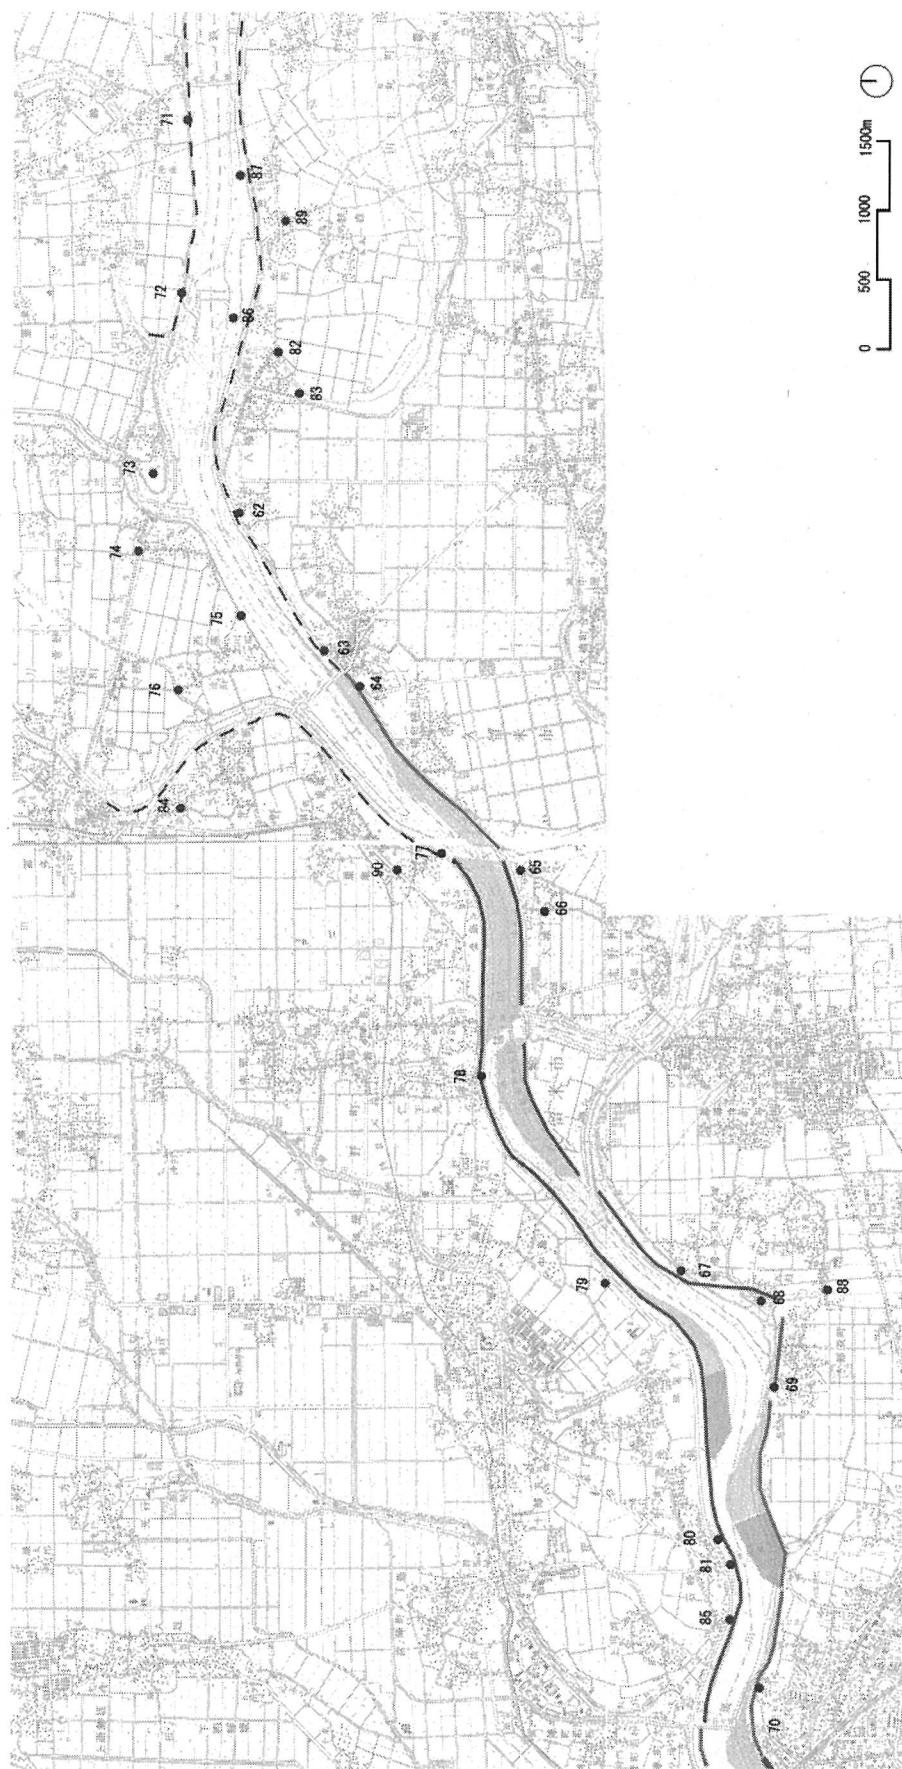
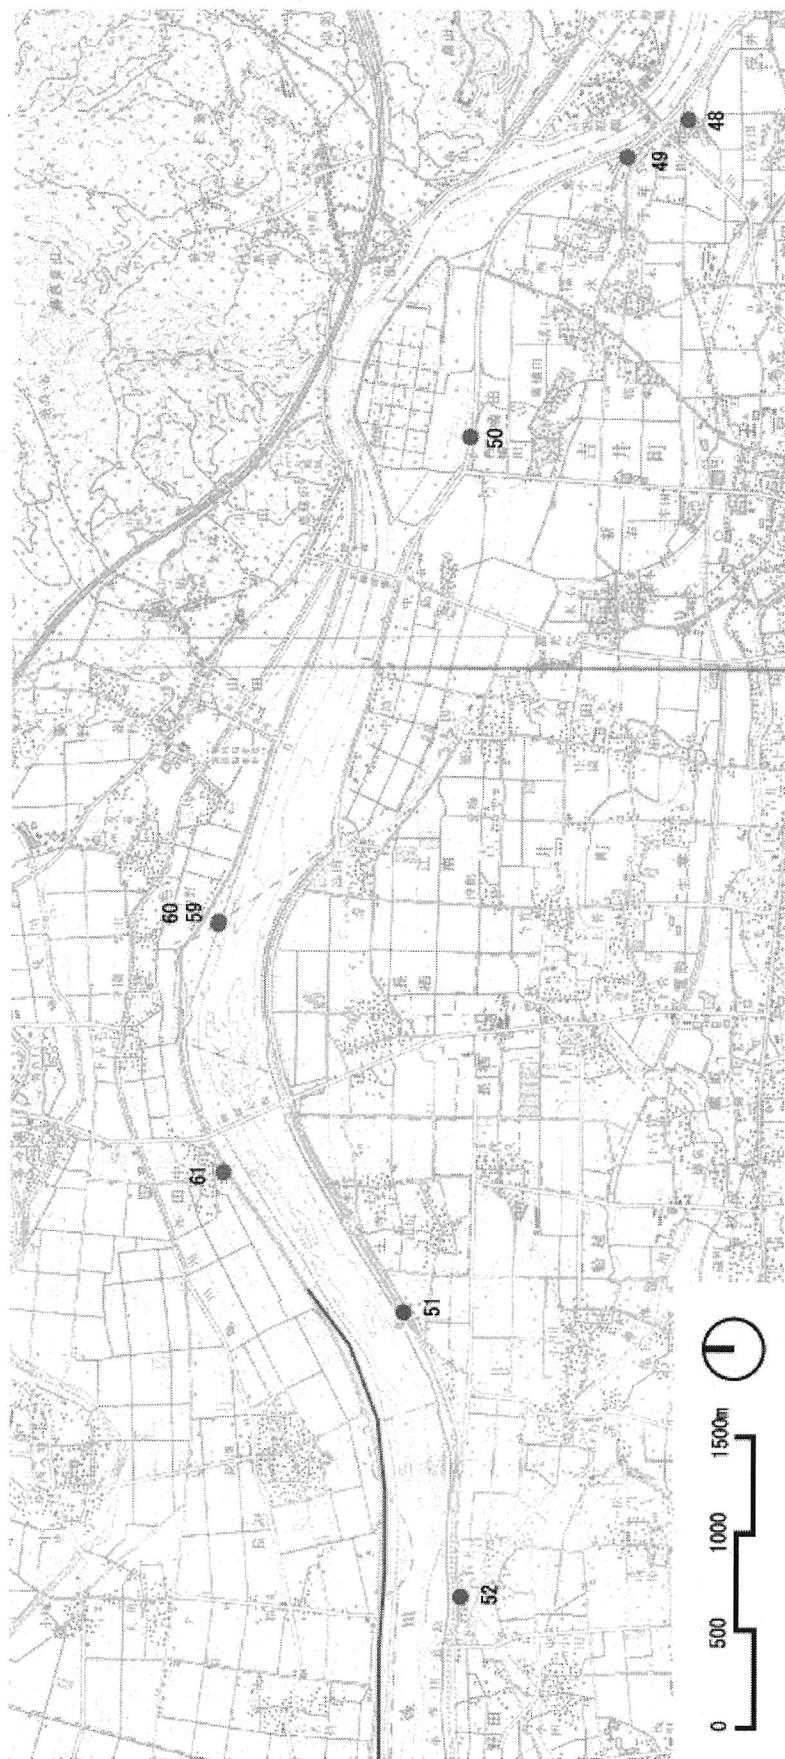
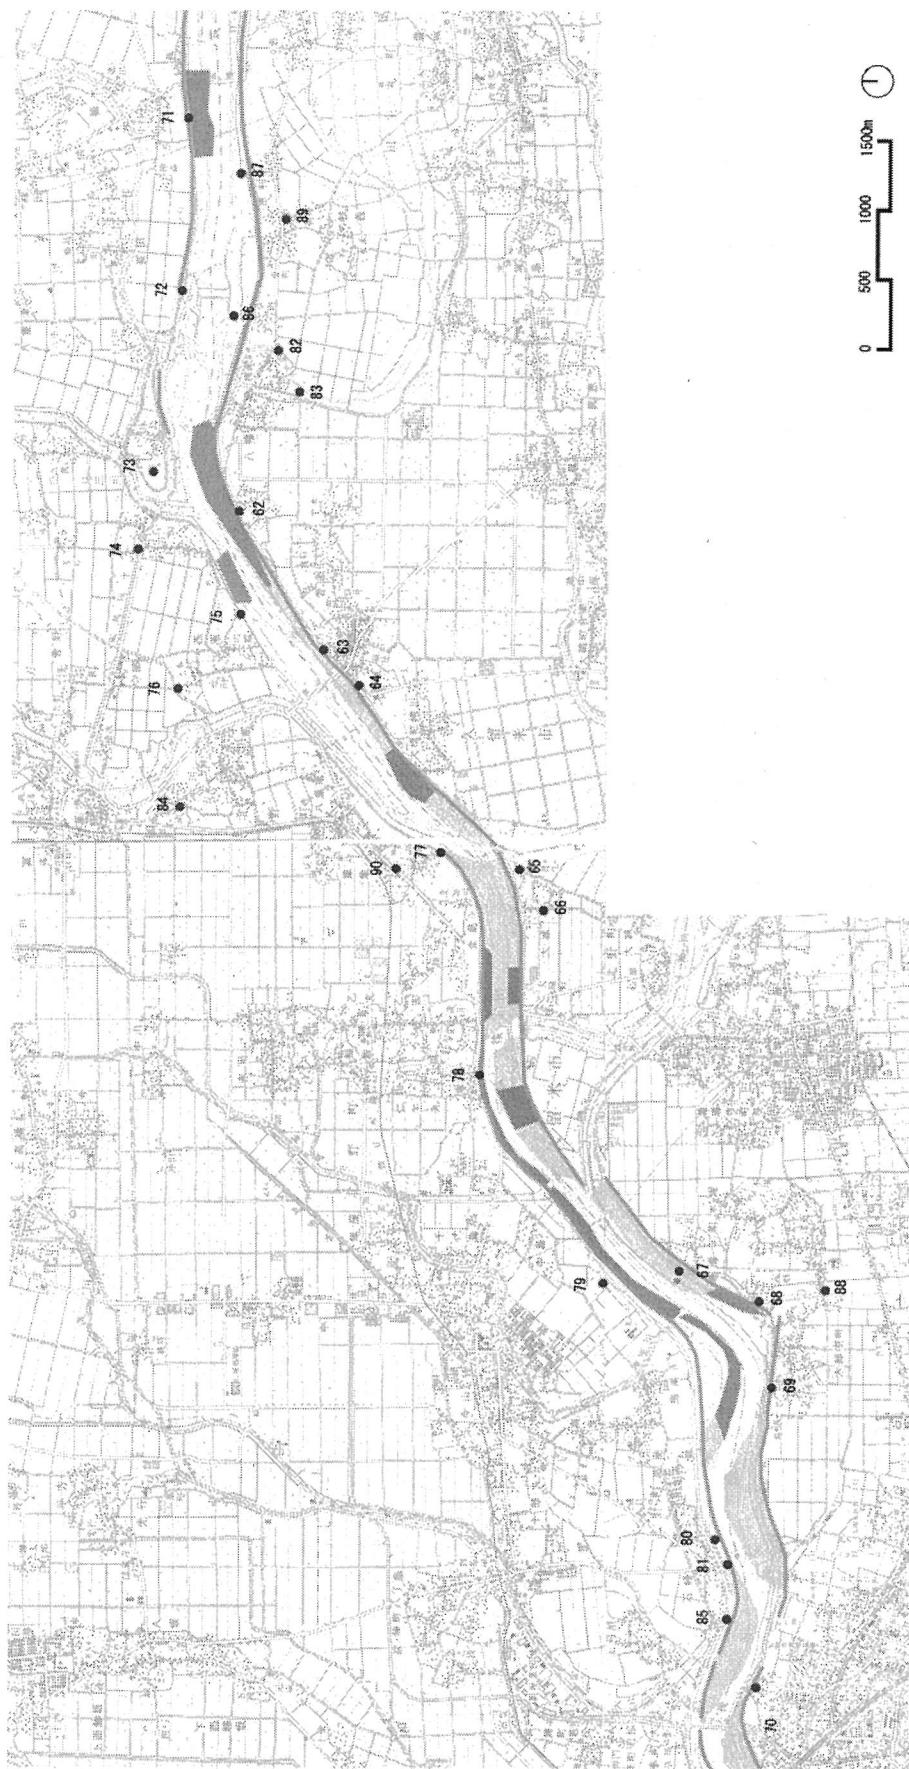
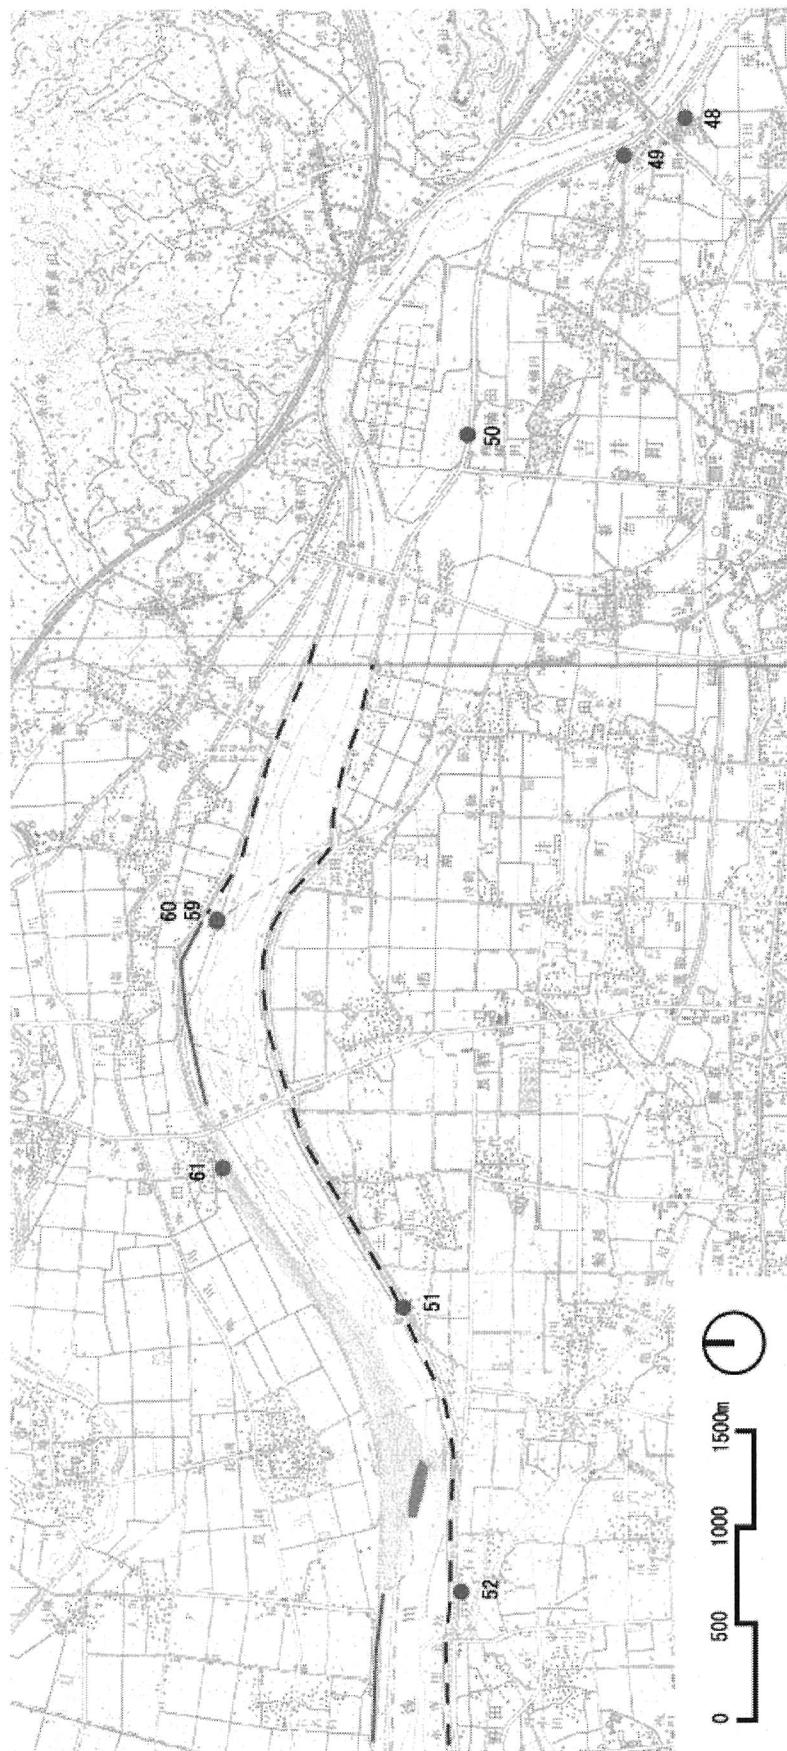
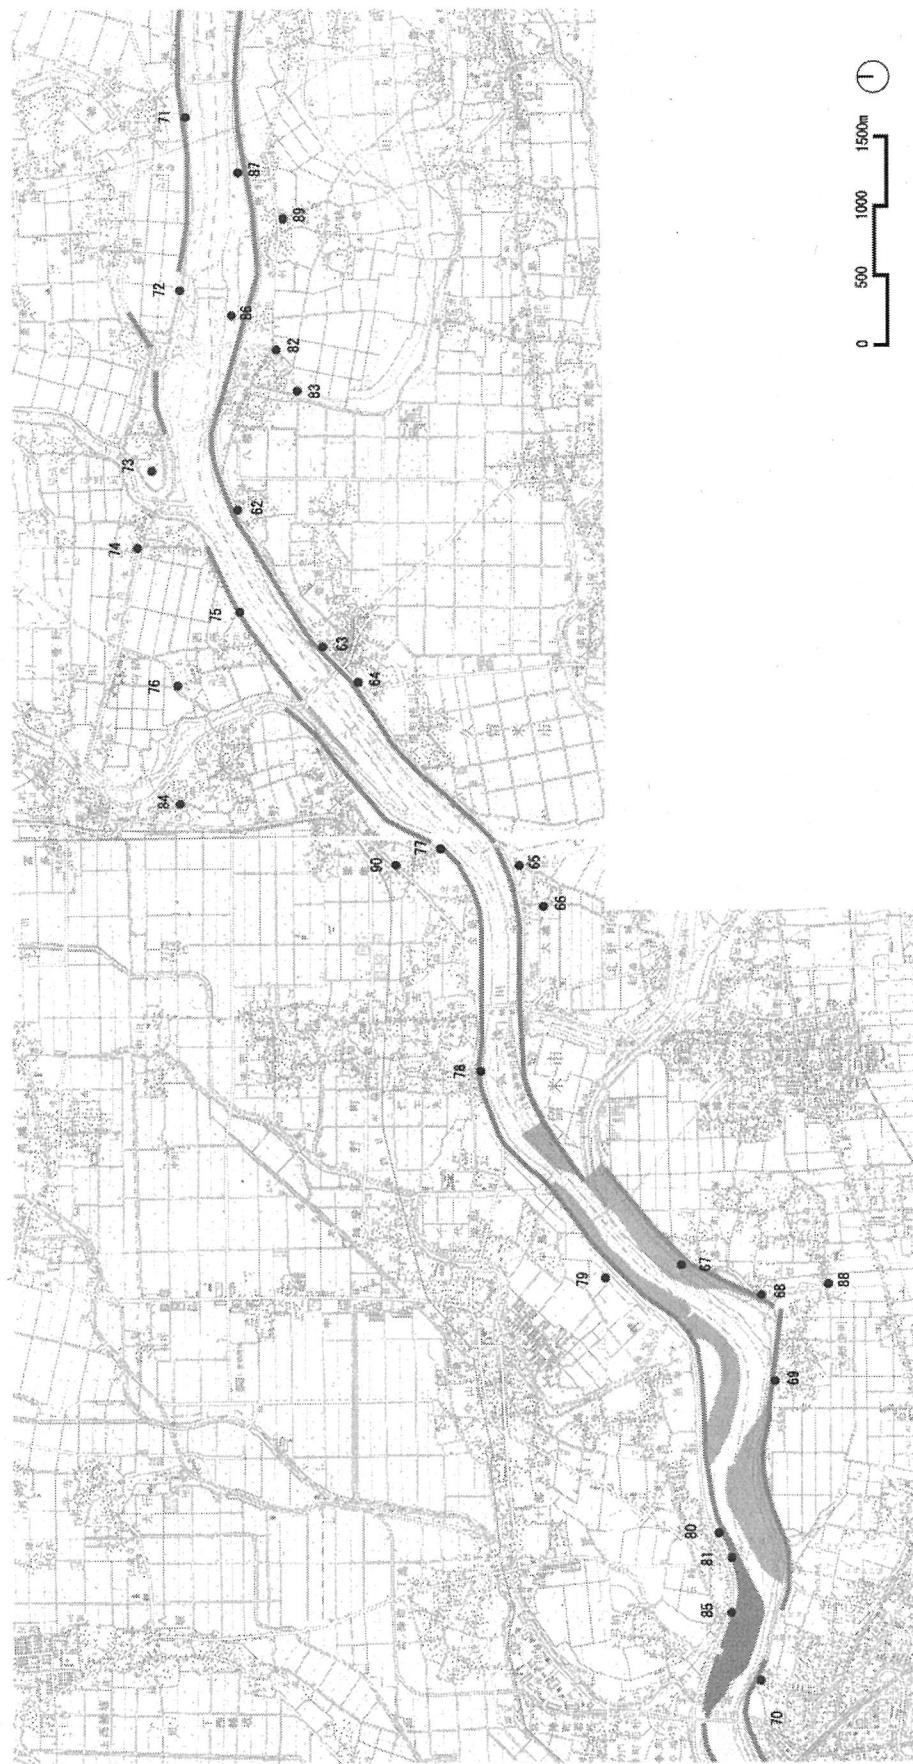
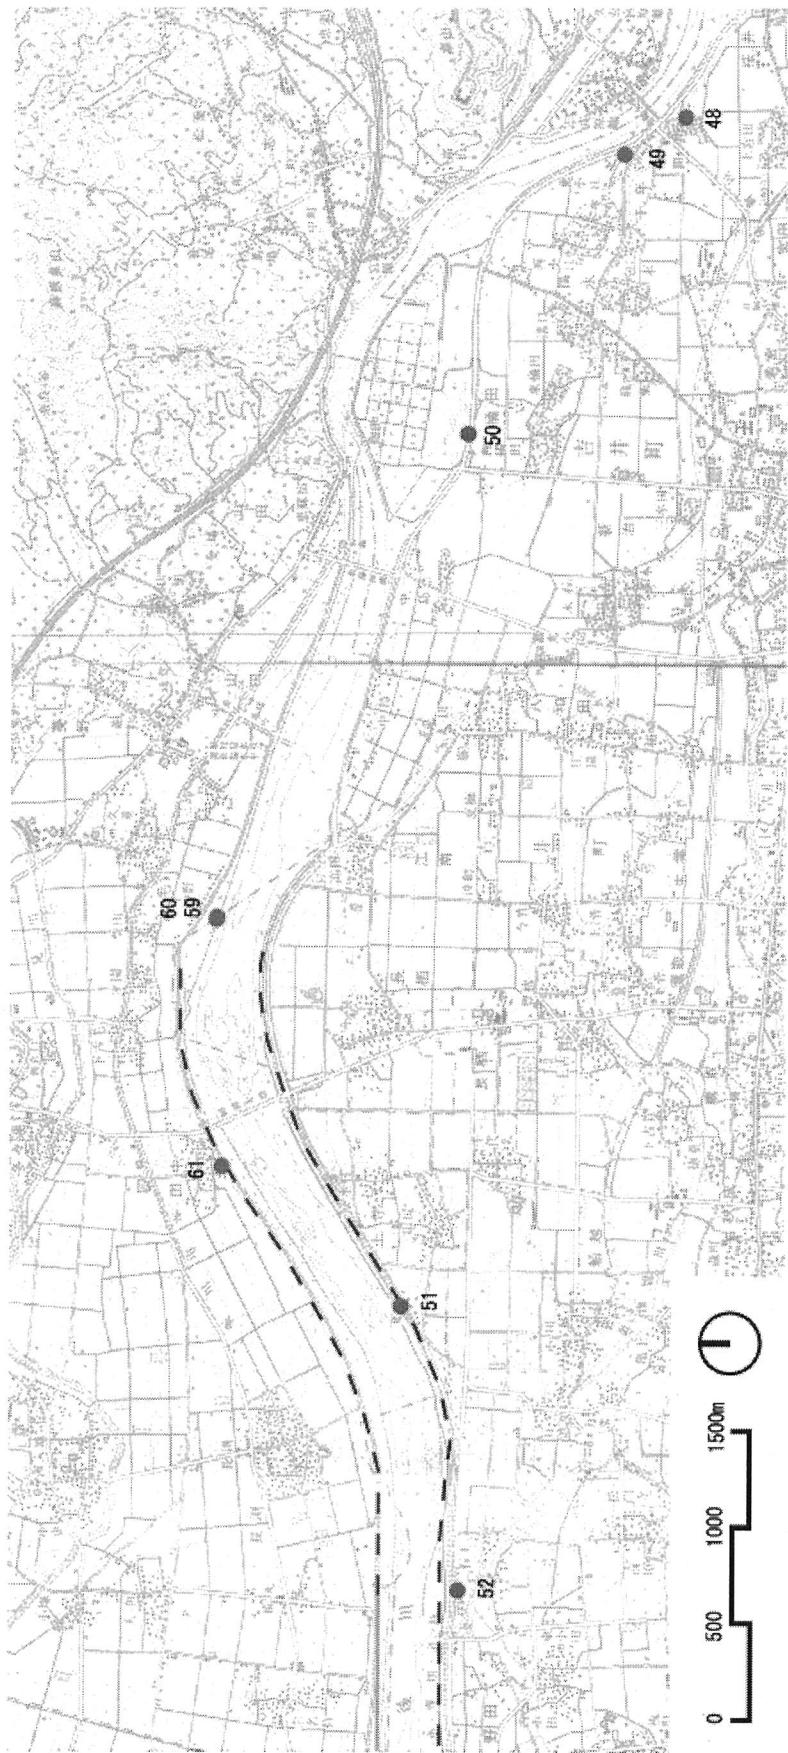
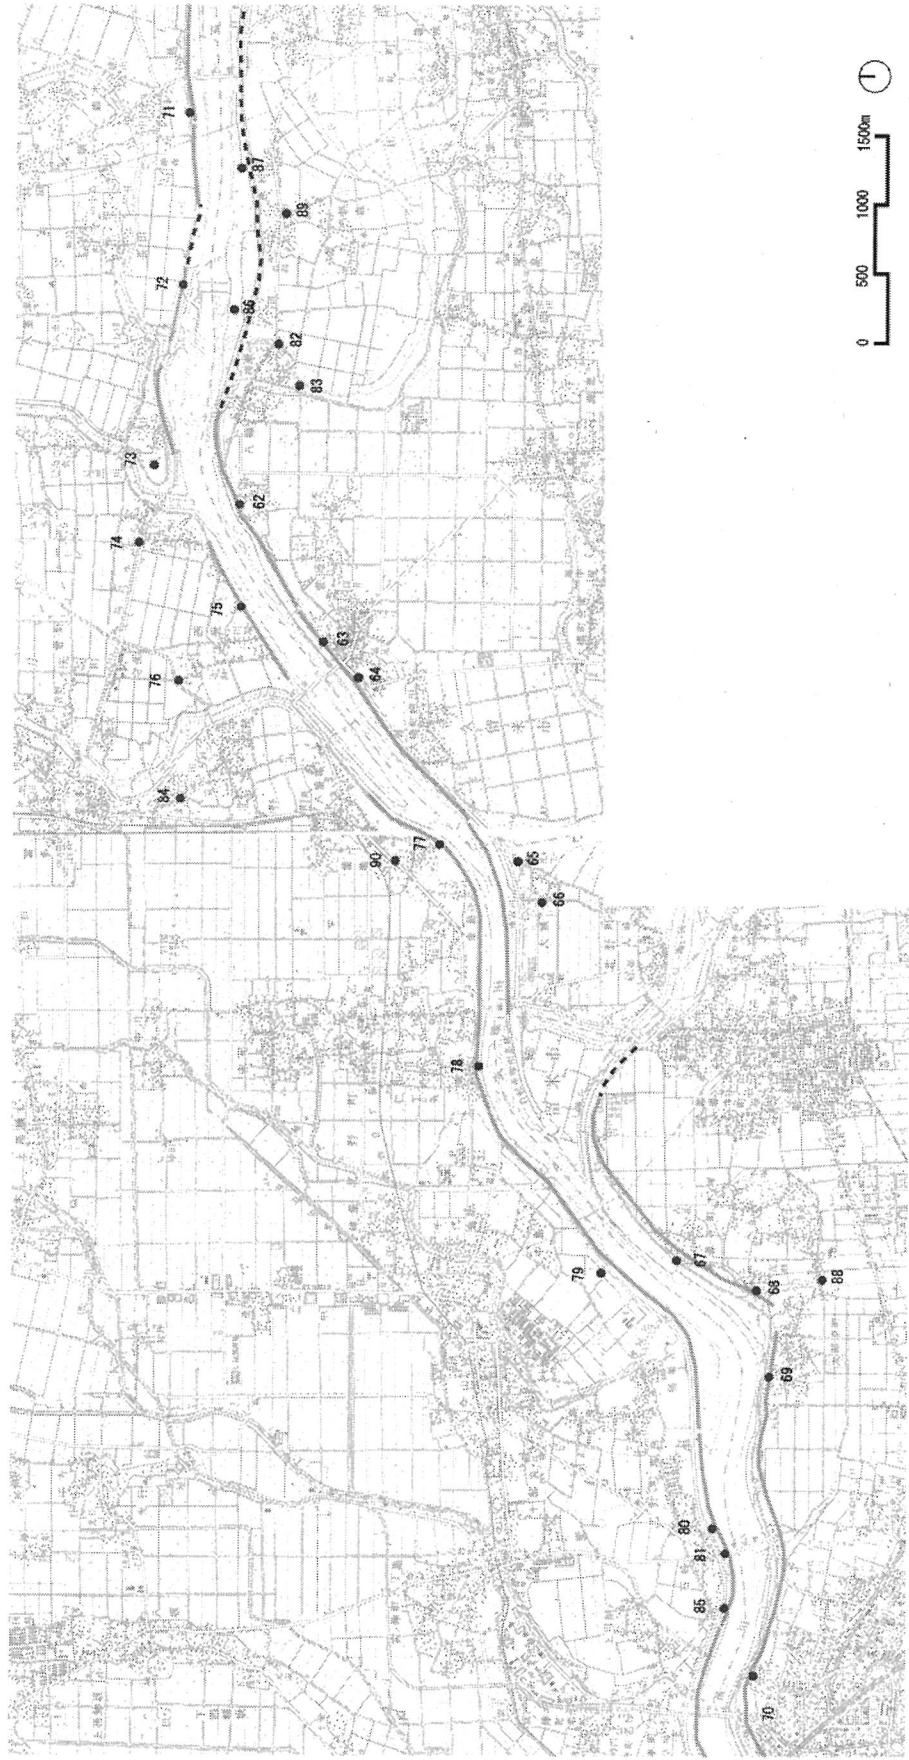
築堤、掘削の箇所は、「水害地域に関する調査研究第2部—筑後川流域における地形と水害型—」に記載されている昭和8年、昭和13年、昭和20年、昭和25年の「筑後川改修の変遷図¹⁰⁾」を参考にした。これは第三期改修計画の時期の変遷図で、このときの改修が筑後川の河道を大きく変化させた改修だと考えられる。図3.2.5.1、図3.2.5.2、図3.2.5.3、図3.2.5.4、図3.2.5.5、図3.2.5.6、図3.2.5.7、図3.2.5.8に水神祠と河川改修箇所の位置関係を示した。

20箇所の水神祠が築堤、掘削の影響を受けたと考えられ、また、水害が起きやすい箇所だったため水神祠が祀られた可能性も推測される。

築堤、掘削の関係性を見ると、第三次改修の影響を受けたと考えられる水神祠は20箇所

で、これらは水害が起きやすいために祀られた可能性を指摘した。

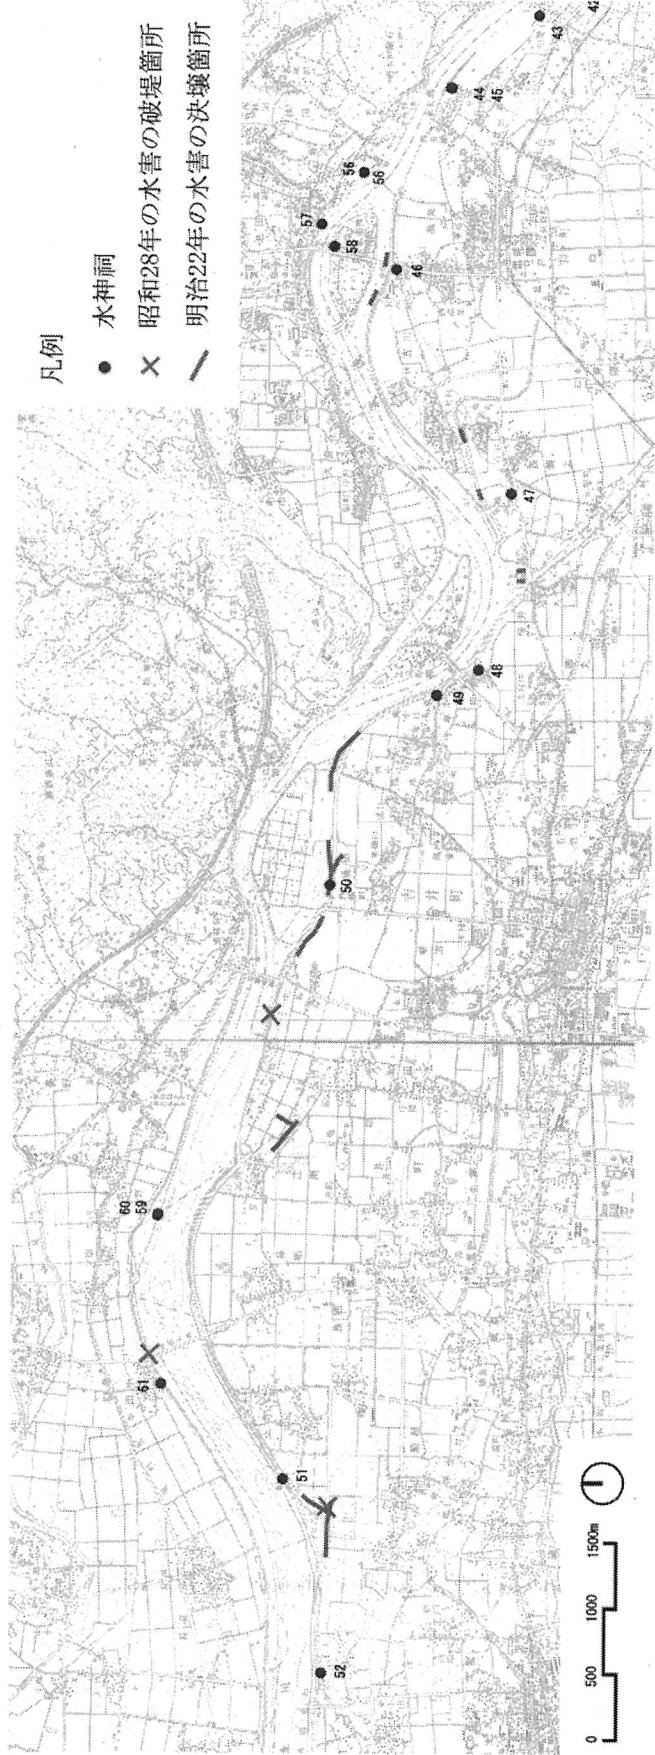
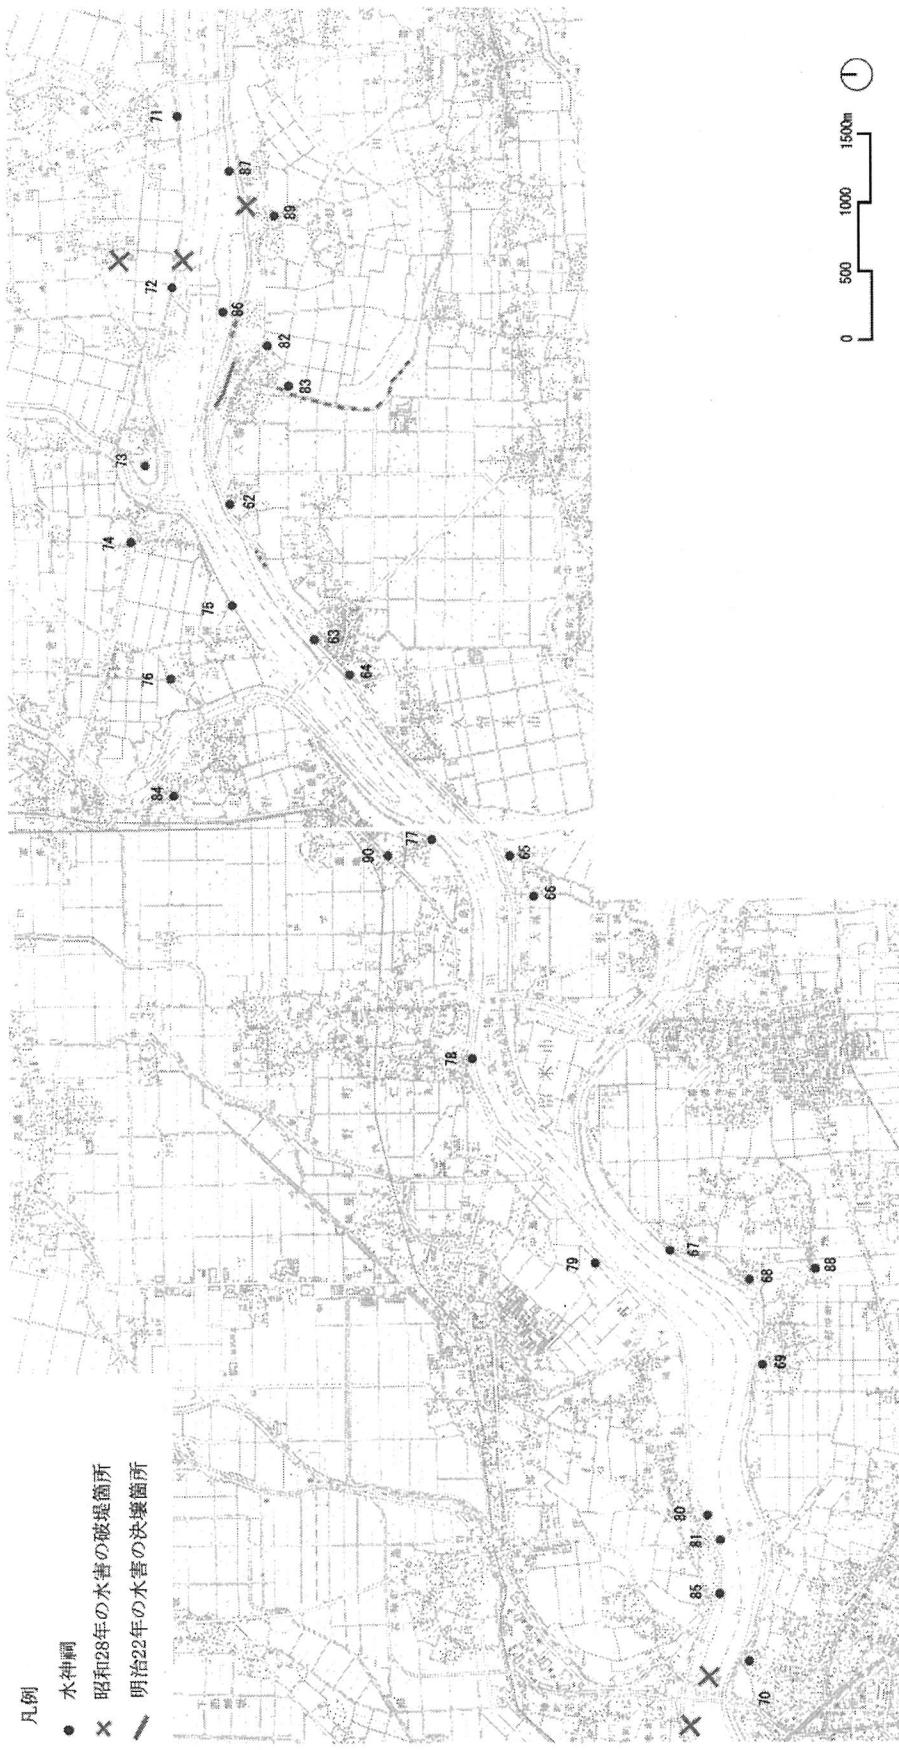
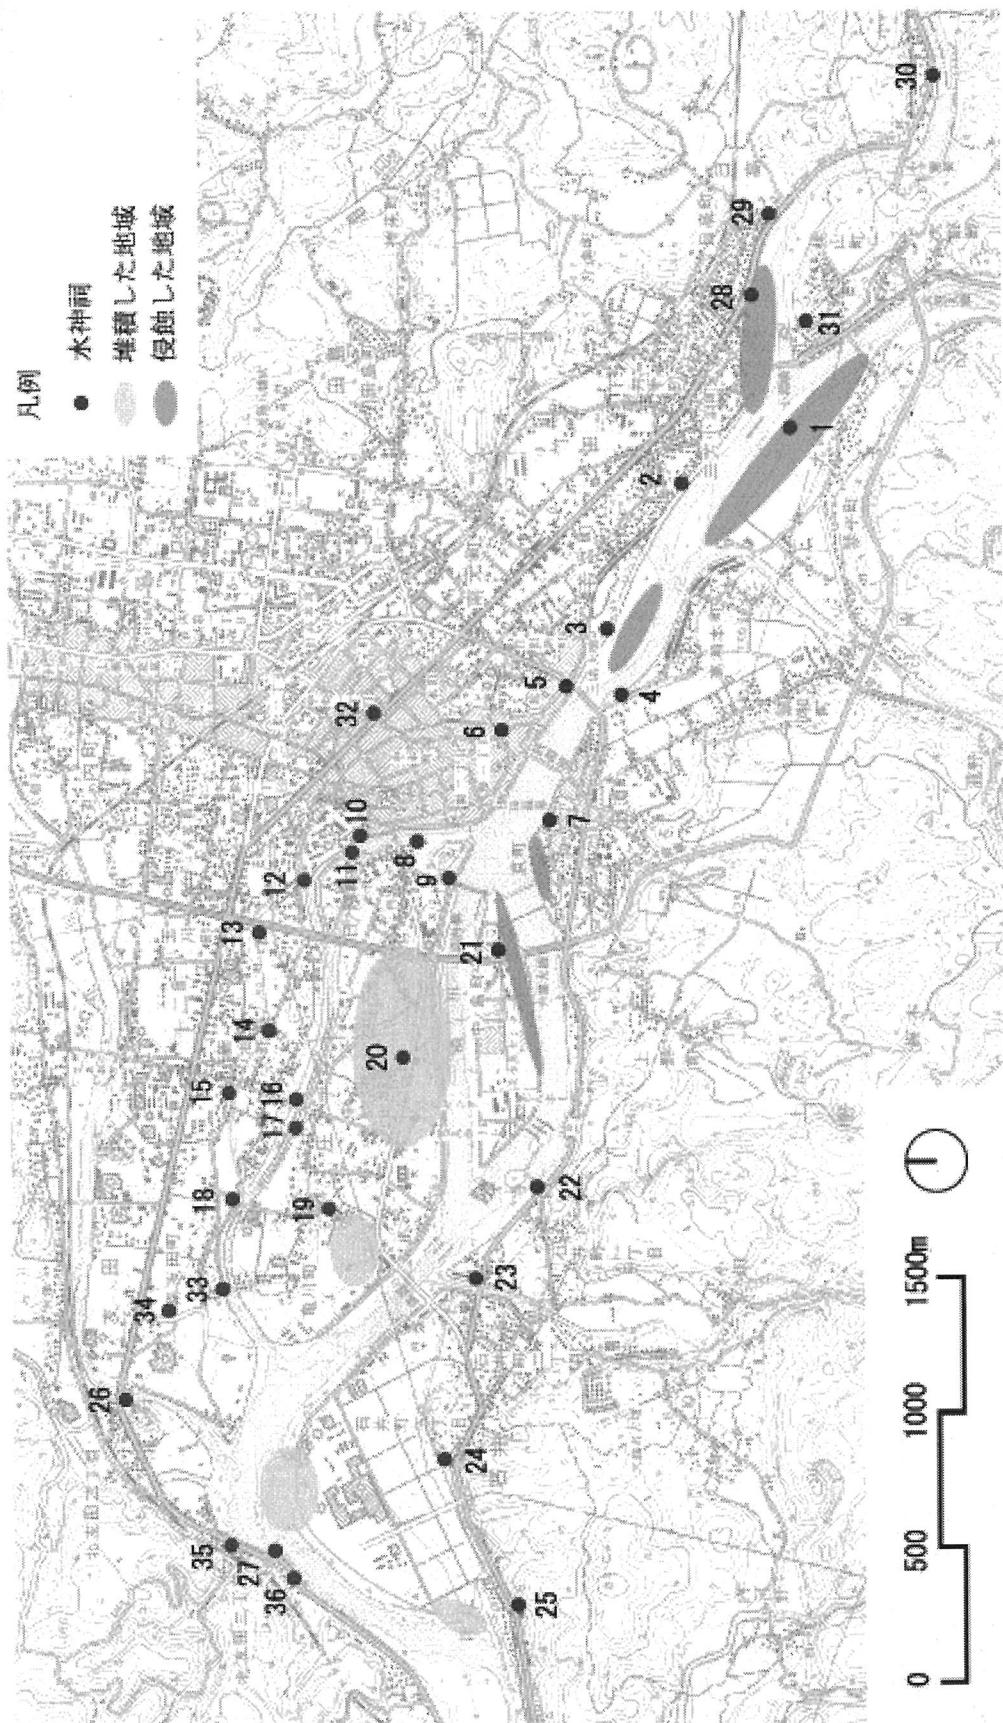
今回は昭和 28 年の大水害の破堤箇所、明治 22 年の水害の決壩堤防の箇所、昭和 28 年の水害の日田で著しく堆積した地域、侵蝕した地域をプロットした。この位置は、「水害地域に関する調査研究第 2 部—筑後川流域における地形と水害型—」に記載されている「昭和 28 年 6 月の洪水の際日田盆地で堆積、侵蝕の著しく行われた地域¹¹⁾」、「昭和 28 年洪水による堤防破堤ヶ所と氾濫堆積図¹²⁾」、「明治 22 年 7 月 5 日大洪水による氾濫図¹³⁾」を参考とした。

破堤箇所として 8 箇所、決壩箇所として 12 箇所、堆積した地域として 2 箇所、侵蝕の著しく行われた地域として 5 箇所プロットした。図 3.2.6.1、図 3.2.6.2 図 3.2.6.3 に水神祠と水害被害箇所の位置関係を示した。周辺に水神祠が確認できたものは、破堤箇所では 4 箇所、決壩箇所では 5 箇所、堆積した地域では 2 箇所、侵蝕した地域では 4 箇所だった。以下に関係した水神祠について整理する。

破堤、決壊箇所、堆積、掘削箇所破堤箇所との関係を見ると、破堤箇所を 8 箇所、決壊箇所では 12 箇所、堆積した地域では 2 箇所、侵蝕した地域では 5 箇所プロットした所、水神祠の立地と関係したのは、それぞれ 4 箇所、5 箇所、2 箇所、4 箇所だった。また、【46】の水神祠は明治 22 年の水害の決壊箇所と一致し、さらに刻印を確認すると明治 26 年に建立されたことから、これは明治 22 年の水害の被害を受けて建立されたということが推測される。このことから、水害の被害と水神祠に関係性があることを指摘した。
