# 五島市三井楽町における円畠の形状変化とその要因

—1948年～2006年までについて—

九州大学工学部  
地球環境工学科  
建設都市工学コース  
石井佳祐

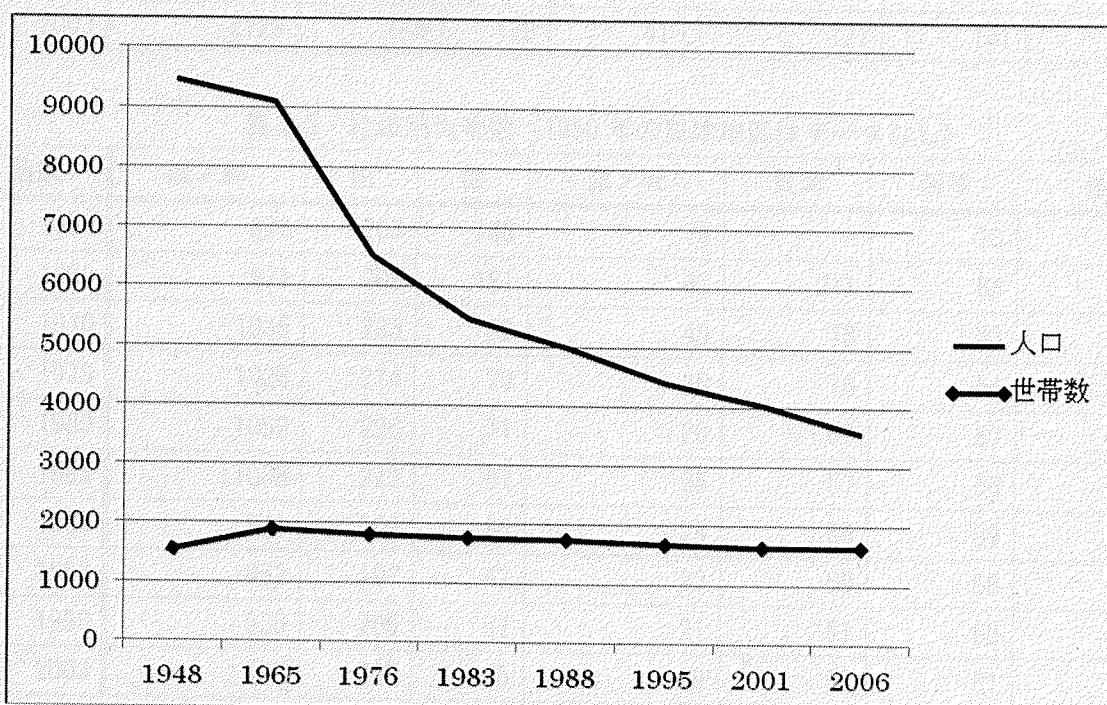
図 2-1 三井楽町の人口と世帯数

三井楽町の人口は、昭和三十年の国勢調査での10,321人をピークとしてそれ以降は減少が続いている。2006年で3,546人となった。こうした人口減少の背景には複数の原因が考えられており、その一つは三井楽町から若者が流出傾向にあるということである。戦後、高度経済成長期に入ると家族単位での転出、中卒者が都会へ職業を求めて転出するということが多くなった。国の経済成長が緩やかになると家族単位での転出も鈍化したが、若者の流出は依然続いている。そのことによる人口の減少が一つの要因である。もう一つの理由には、少子高齢化が挙げられ、0歳から20歳までの人口は減少し、逆に60歳以上の人口が増加している。世帯数についても減少傾向はあるが、人口の減少に比べると緩やかであり、更に増加する年もある。これは核家族化が進んでいることや、一人暮らしの老人が増加していることに起因するようだ。

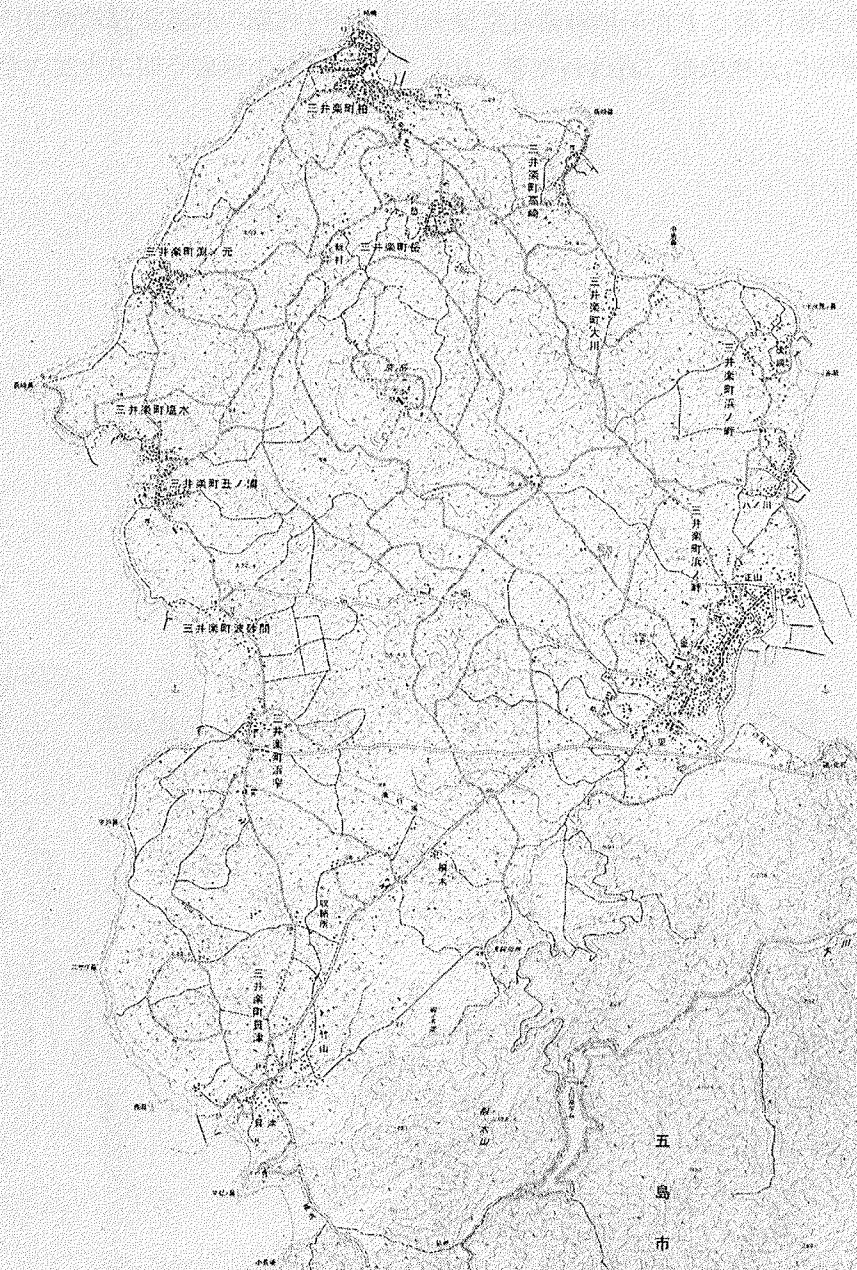
図 3-1 三井楽町（元図：国土地理院発行地形図）

三井楽町全体が撮影対象となっている国土地理院発行の航空写真の分析を行う。航空写真が撮影された年と、その次に撮影された年の2枚の航空写真を比較することによって、その間に起こった変化を把握することが出来る。円畠の形状の変化に焦点をあて、8枚の航空写真を用いて比較を行い、計7期間での変化箇所と要因の把握を行った。

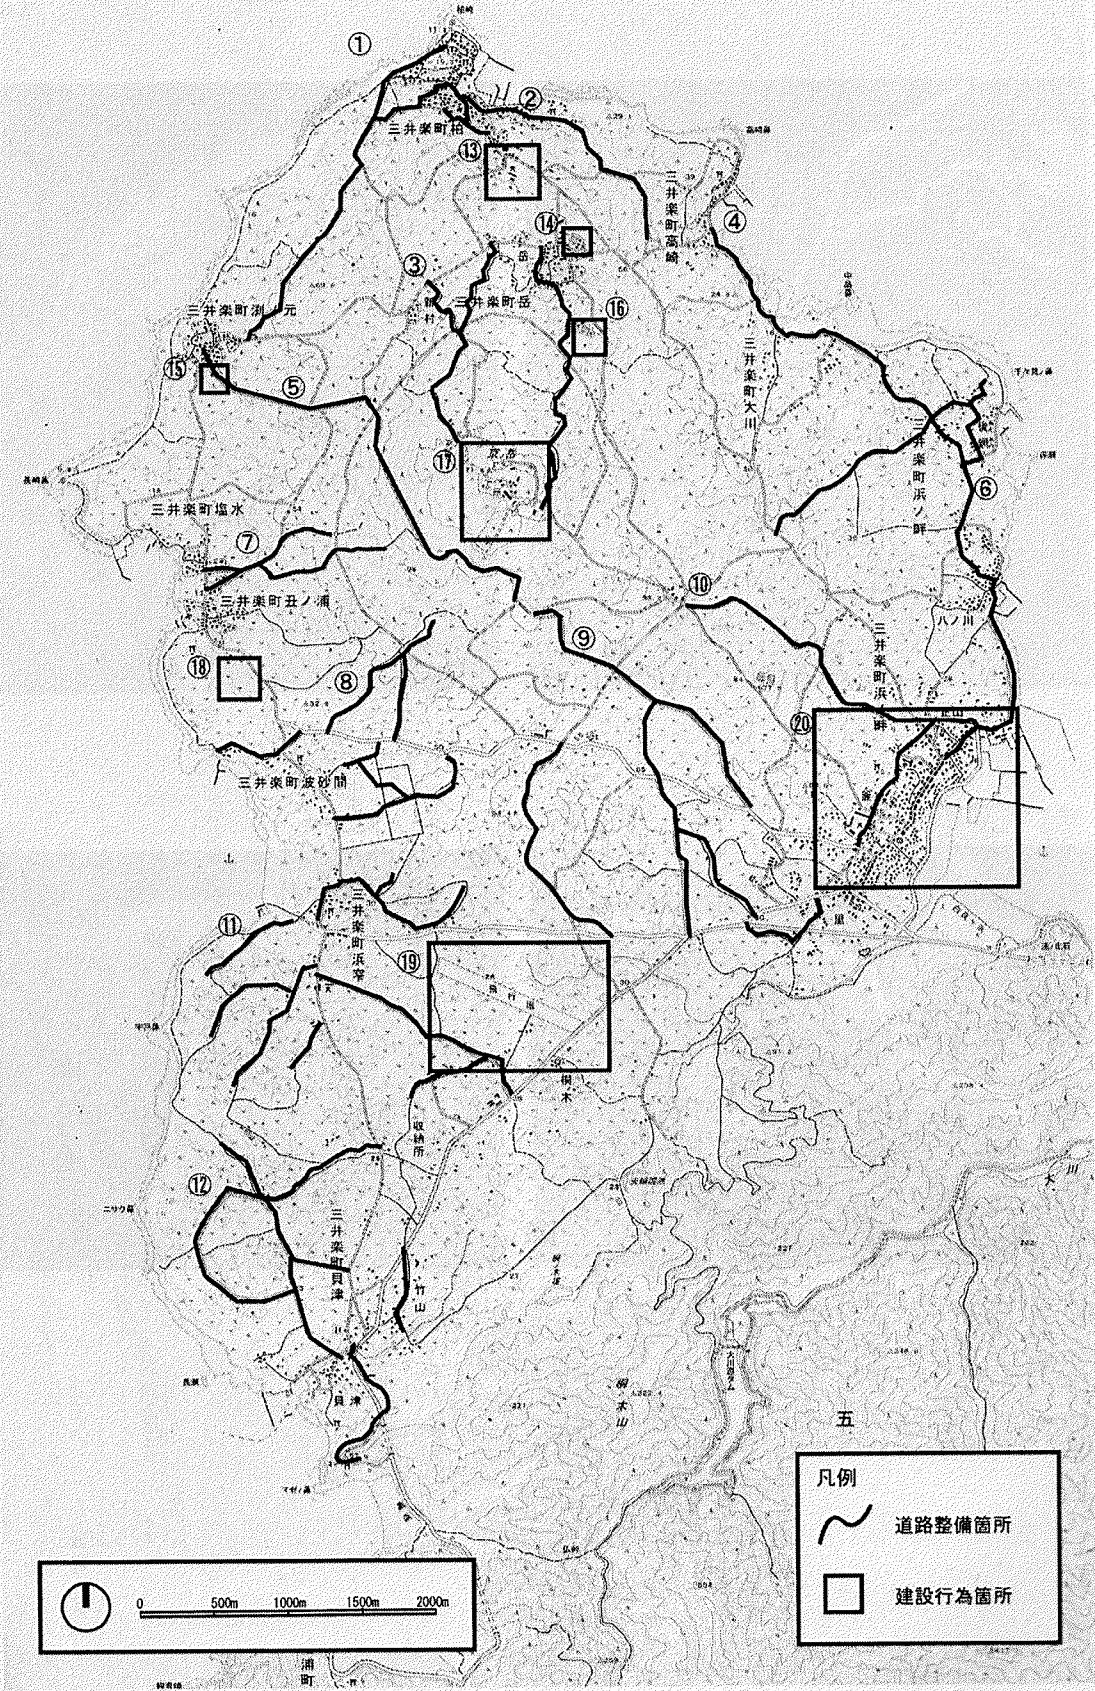
図 3-2 1948 年～1965 年における形状変化箇所

1948年～1965年においては、図3-2に示す箇所に形状の変化が見られた。変化を起こした要因として、道路整備と建築行為が挙げられた。

三井楽町内全域で多くの道路整備が行われた。整備が行われた箇所が他の年代に比べると多く、整備された距離も長いものが多い。直線的に道路が作られ、畠を分断するように道路が通されている整備が見られ、畠の形状に影響を与えていた箇所があった。

京ノ岳山頂の自衛隊駐屯基地の建設(写真17)や航空自衛隊が保有する飛行場の建設(写真19)、また浜ノ畔集落の拡大に伴う家屋の建設(写真20)、等が行われ、畠の形状に影響を与えていた箇所があった。

三井楽は福江島の中でも交通の便が悪い地域であって、大きな生活課題の一つとして、道路整備の必要性が叫ばれ続けていた。1951年にバス道路が開通するまでは、隣接する町へ行くためには山道を歩くか、船舶を使うかのどちらかしか選択肢がなかったほどに交通網の整備は悪い状況にあった。1951年にバス道路が開通し、自動車によって三井楽と他町間の通行が可能になったことで、三井楽町内の道路も急速に整備されることになった。こういった背景のもとに、1948年～1965年には、道路整備が多く箇所で行われ、通された道路を見ると、集落から集落を繋ぐようなものが多いことが分かる。

ヒアリング調査によると、畠を貫くように道路の整備を行うと、その土地の所有者と協議をして許可をもらい土地を購入する必要があるため、道路を整備する際は、畠の線形に合わせて畠に影響を与えないように工事が行われるのが基本であるとのことであった。しかしこの年代ではそれ以上に交通網の整備が急がれ、道路が円畠を分断するように通されているケースが多いと考えられる。

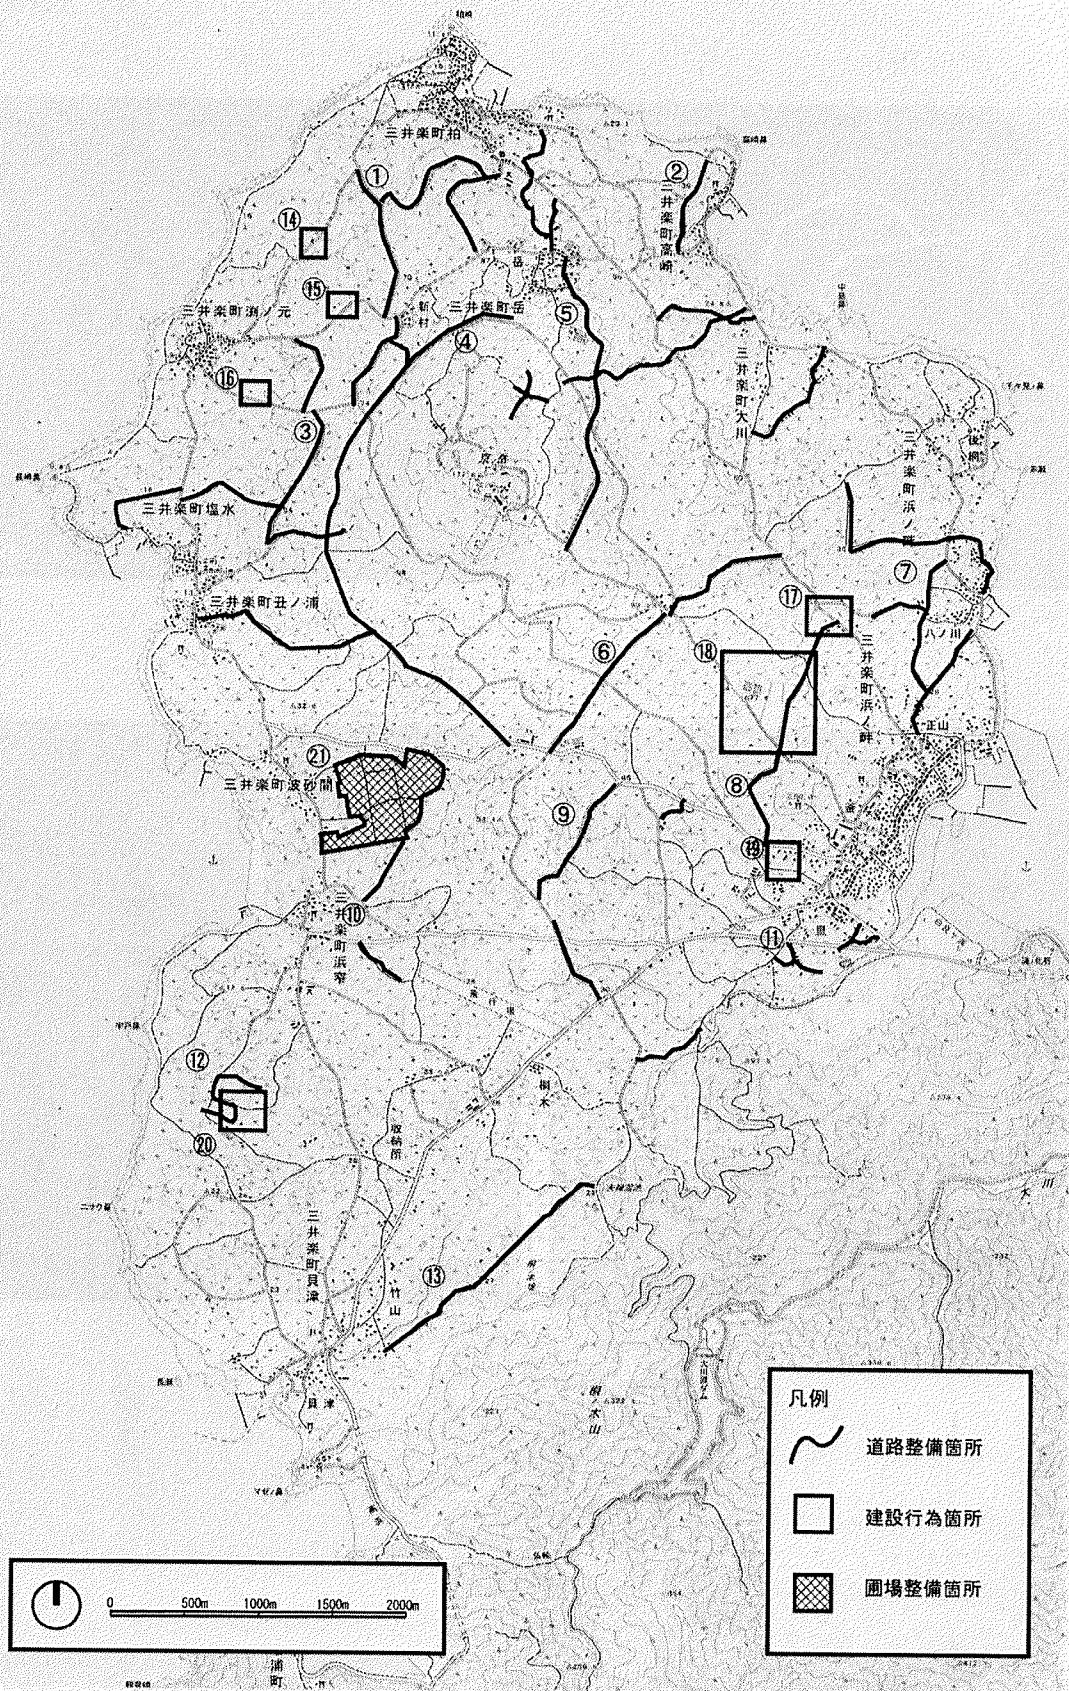
図 3-3 1965 年～1976 年における形状変化箇所

1965年～1976年においては、図3-3に示す箇所に形状の変化が見られた。変化を起こした要因として、道路整備と建築行為、圃場整備が挙げられた。

町内全域で道路の新設工事が多く行われた。ある程度畠の円周に沿った整備がなされてはいたものの、直線的に道路が通されたために畠が分断されている箇所も見られた。

各地で家屋の建設や、浜ノ畔集落では三井楽町民運動場等の建設（写真18）が行われ、畠に変化が起こされた。

三井楽半島西部に位置する波砂間地区で圃場整備が行われ、その整備箇所において円形の畠から角形の水田へと形状の変化が起こされた。

1965 年～1976 年の間に、浜ノ畔町北西部に存在していた畠複数が更地に変化している。これは 1976 年に完成した三井楽町民運動場の建設が行われたためであった。中小企業に働く勤労者の体力作り促進、雇用の安定の目的で建設されたと記述があるが、これは浜ノ畔集落が役場などを有する三井楽町の中心的集落であり、勤労者の多い地域であることからこの場所に建設がされたものと考えられる。

1965 年頃、五島における最も代表的な農作物は甘藷（サツマイモ）であり、三井楽町でも保存食やアルコールの原料として甘藷の生産が盛んに行われていた。三井楽町は水に乏しい土地柄から畑作中心の農業を行っており、1965 年においては水田の面積が 64ha に対して畑の面積が 1376ha と極端に畑作に偏った農業であり、その畑を用いて甘藷が作られていた。しかしながら、1965 年以降甘藷の生産は急速に縮小されていく。アルコール原料の輸入、食生活の変化などの理由による需要の低下が原因であり、甘藷の生産を行っていた農家は転作を余儀なくされた。その際に代替作物として、麦や大豆、葉たばこの生産が増加すると共に、養蚕業や畜産が三井楽の農業の主流となっていった。そういう中、乏水性の高い三井楽の中では珍しく、水源があり水の豊富な波砂間地区では圃場整備が行われ、稲作に転換されたことが推測される。

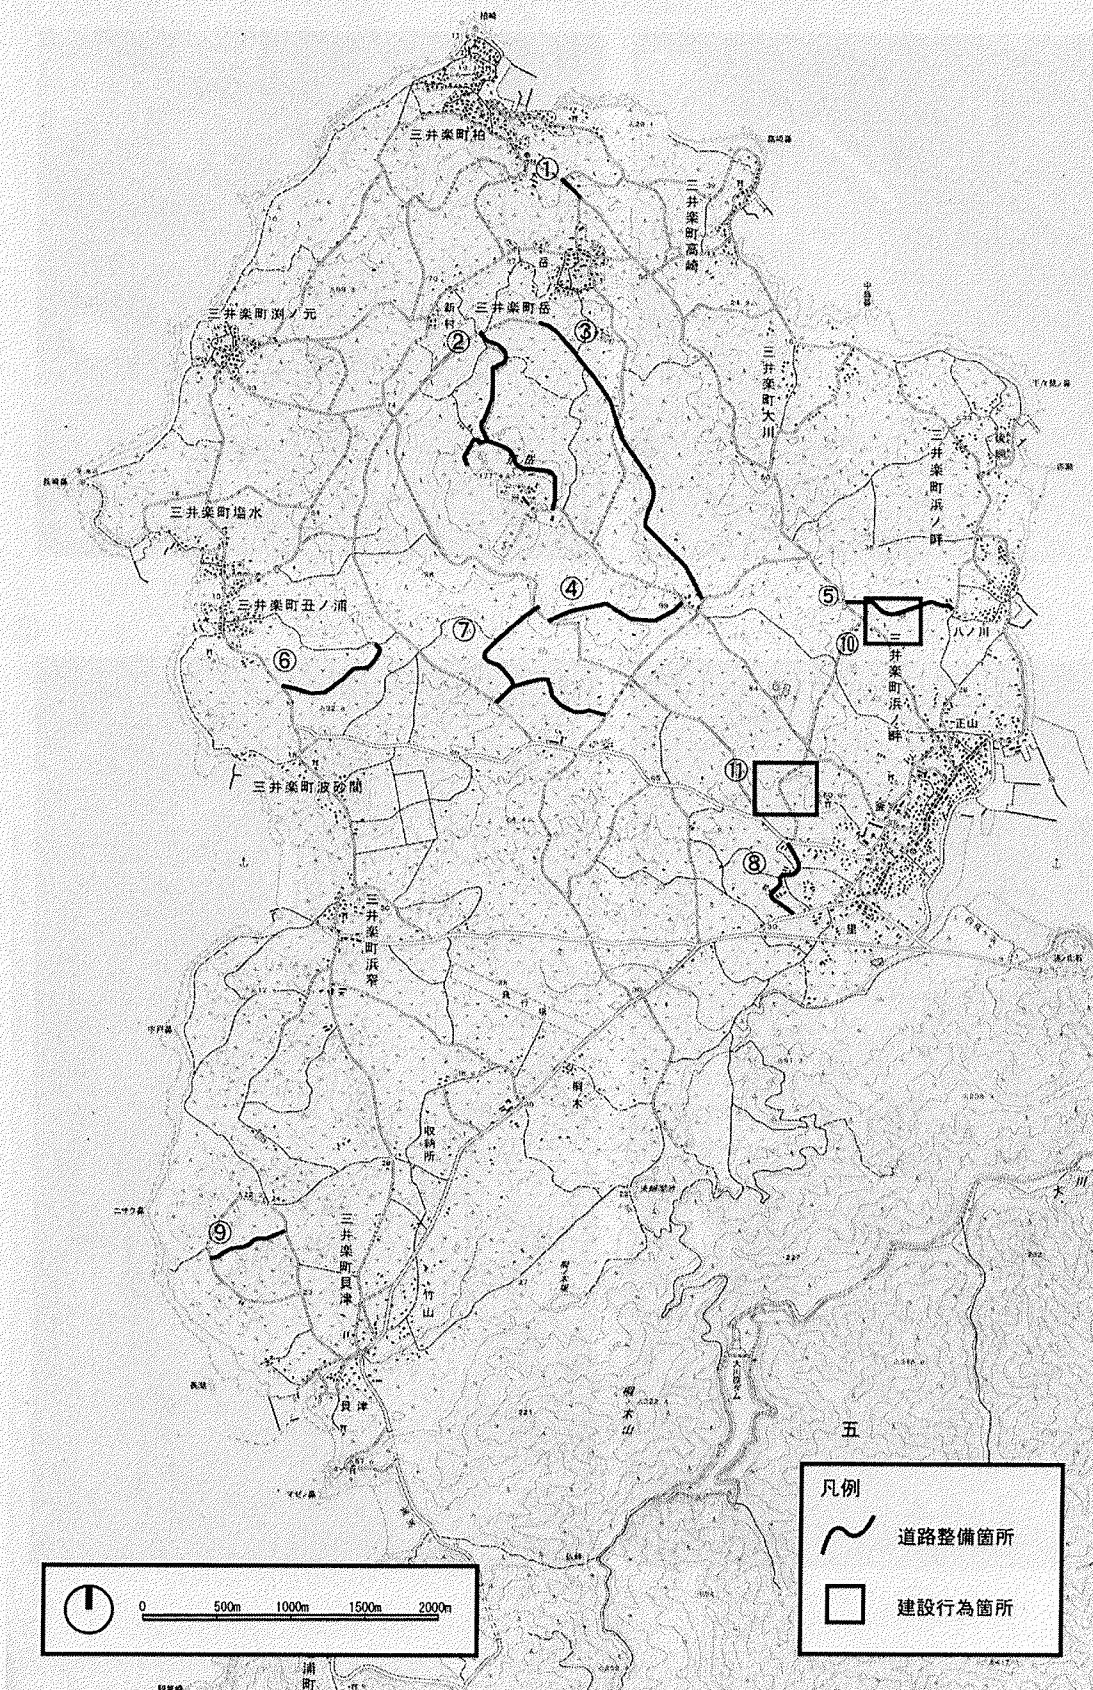
図 3-4 1976 年～1983 年における形状変化箇所

1976年～1983年においては、図3-4に示す箇所に形状の変化が見られた。変化を起こした要因として、道路整備と建築行為が挙げられた。

京ノ岳中腹の環状道路や、京ノ岳山頂、航空自衛隊駐屯地方面へ向かう道路の整備など、計9箇所で道路の整備が行われた。道路の直線化、既存の道路同士をショートカットのように繋ぐ整備が多く行われている。道路が畠を分断するような整備がされている箇所も見られた。

浜ノ畔集落内の2箇所で、円畠として利用されていた箇所に建設が行われて、影響が与えられた。

1976年～1983年の間に行われた工事によって京ノ岳中腹の環状道路が通じた。この環状道路の整備では畠を分断し、形状に変化を与えていたパターンが多い。京ノ岳は低平な火山ではあるが、それでも斜面に道路を通す工事は、平地に道路を通す場合に比べて手間がかかり、困難な作業となるため、畠の形状よりも施工にかかる労力の軽減を優先したと考えられる。

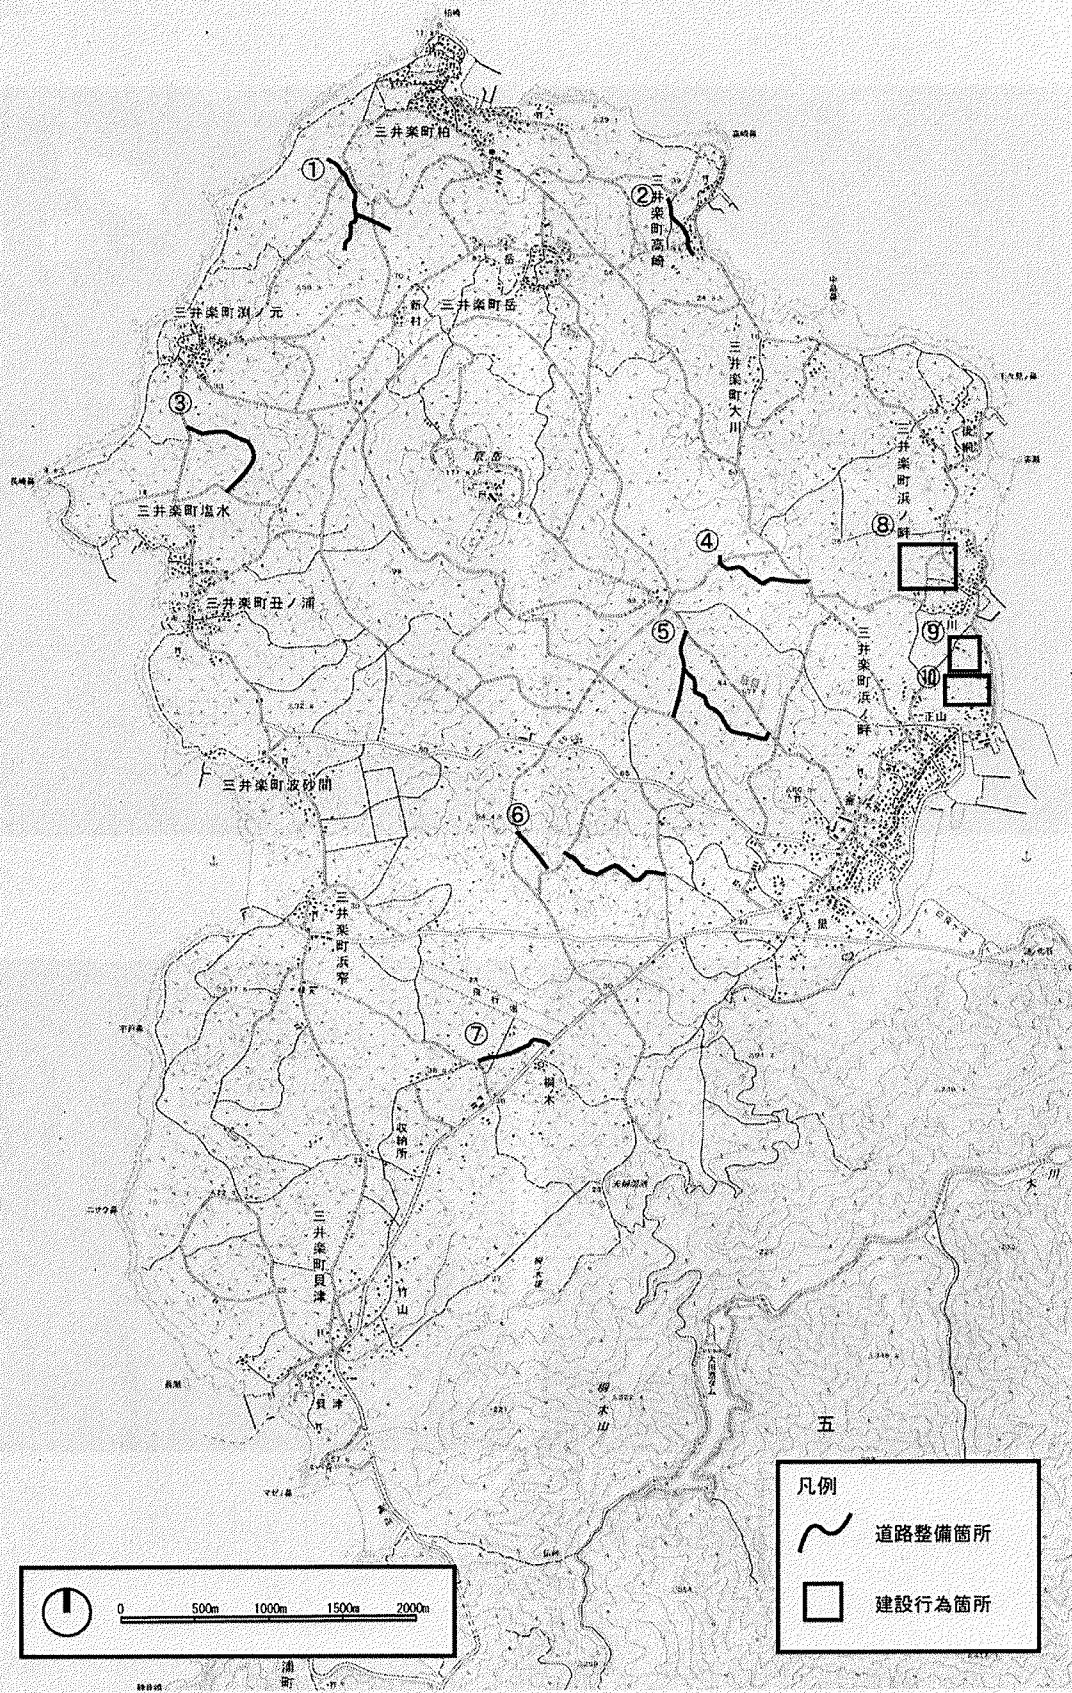
図 3-5 1983 年～1988 年における形状変化箇所

1983年～1988年においては、図3-5に示す箇所に形状の変化が見られた。変化を起こした要因として、道路整備と建設行為が挙げられた。

7箇所で道路の整備が行われていた。いずれも新設の工事ではあったが、整備した距離が短く、また畠の間を通すように道路整備が行われたため、畠の形状に与える影響は小さかった。

3箇所で、畠を用地とした建設が行われており、畠に影響が与えられた。

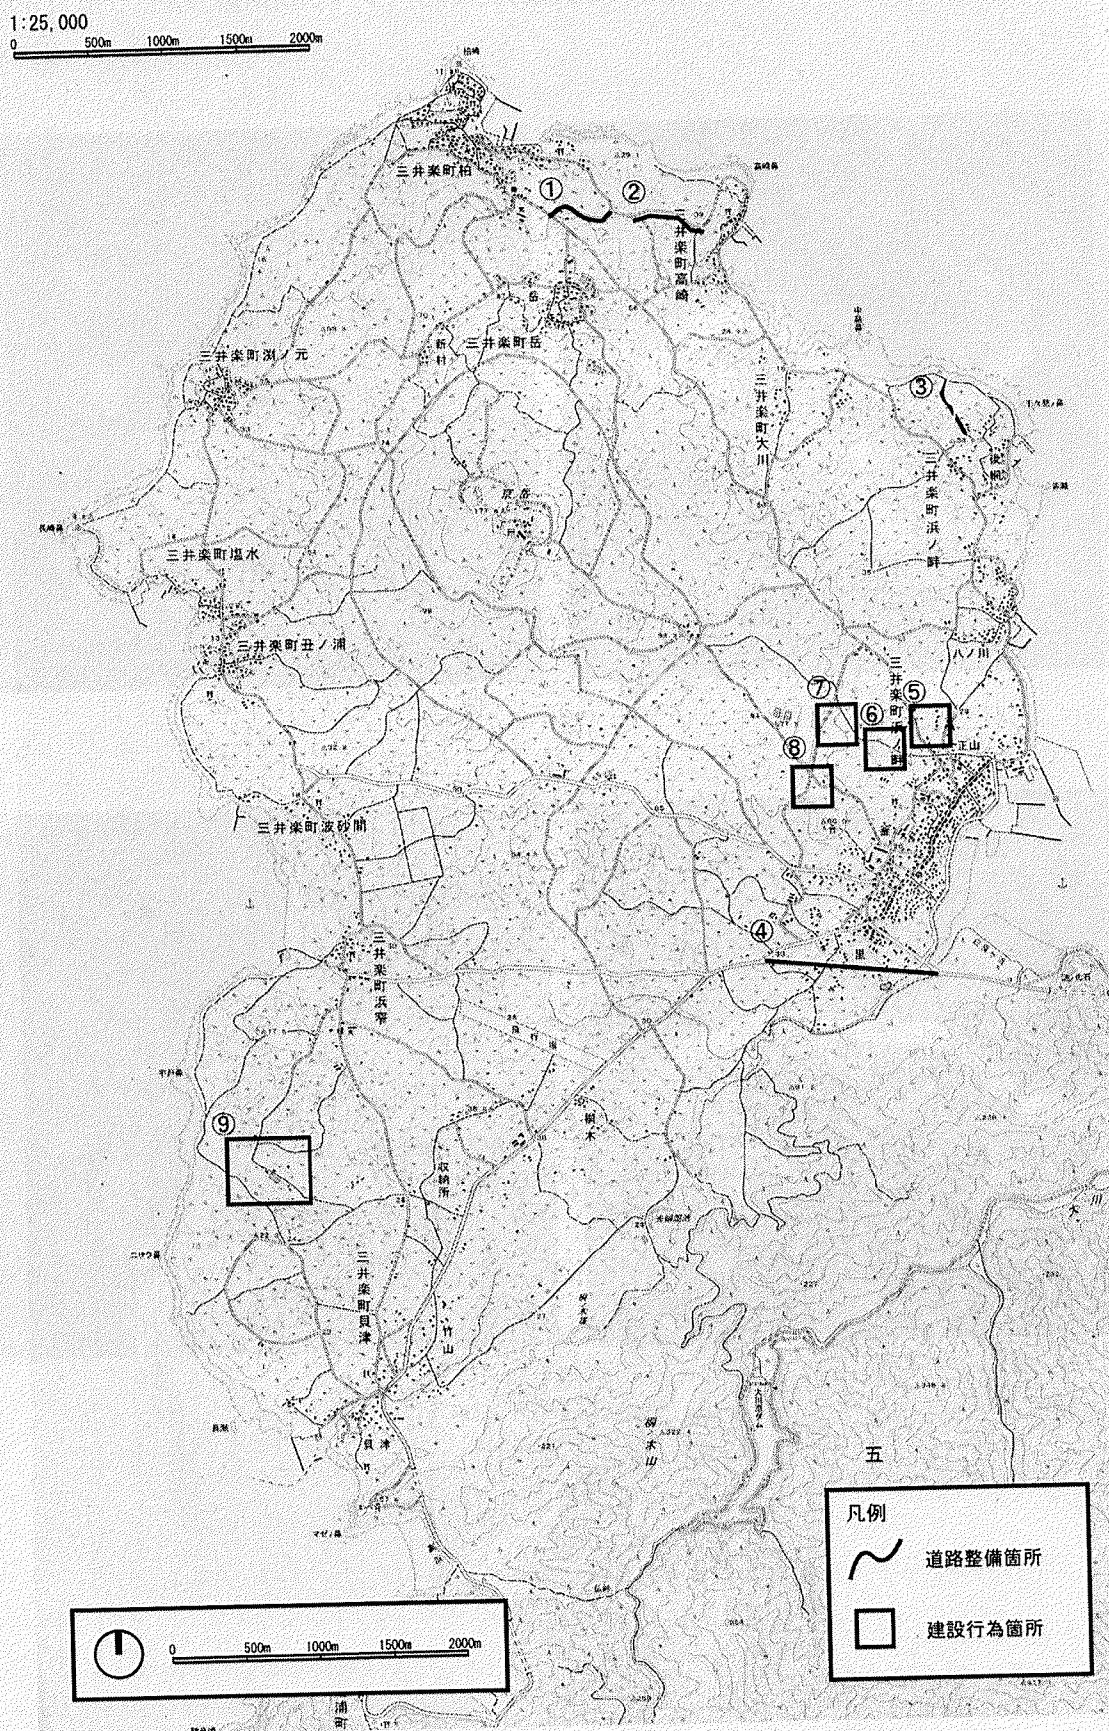
図 3-6 1998～1995 年における形状変化箇所

1988年～1995年においては、図3-6に示す箇所に形状の変化が見られた。変化を起こした要因として、道路整備と建築行為が挙げられた。

浜ノ畔集落を一直線に貫くように、道路の新設工事が行われた。これは浜ノ畔集落内を、緩やかな弧を描くように通されていた国道384号線を直線で通すバイパス工事であり、この工事により複数の畠に形状の変化が起こされた。この期間中で道路の整備は4箇所で行われ、先に上げた浜ノ畔バイパスの整備以外の、残りの3箇所では整備区間が短いことに加えて畠の線形に合わせて道路を通したために、畠に与えた影響は小さなものであった。

合計5箇所で建設行為により畠に影響が与えられていた。そのうち4箇所が浜ノ畔集落内での建設行為であった。

1993 年に、国道 384 号線浜ノ畔バイパスが開通された。これは浜ノ畔集落を通っていた国道 384 号線を直線化する事業であり、その際に浜ノ畔集落付近にあった円畠が分断され影響を受けている。このバイパスの整備は、1977 年から 1987 年にかけて行われていた福江島循環道路の完了を受けて、三井楽～福江間の交通をより円滑にするために行われた工事であったと考えられる。

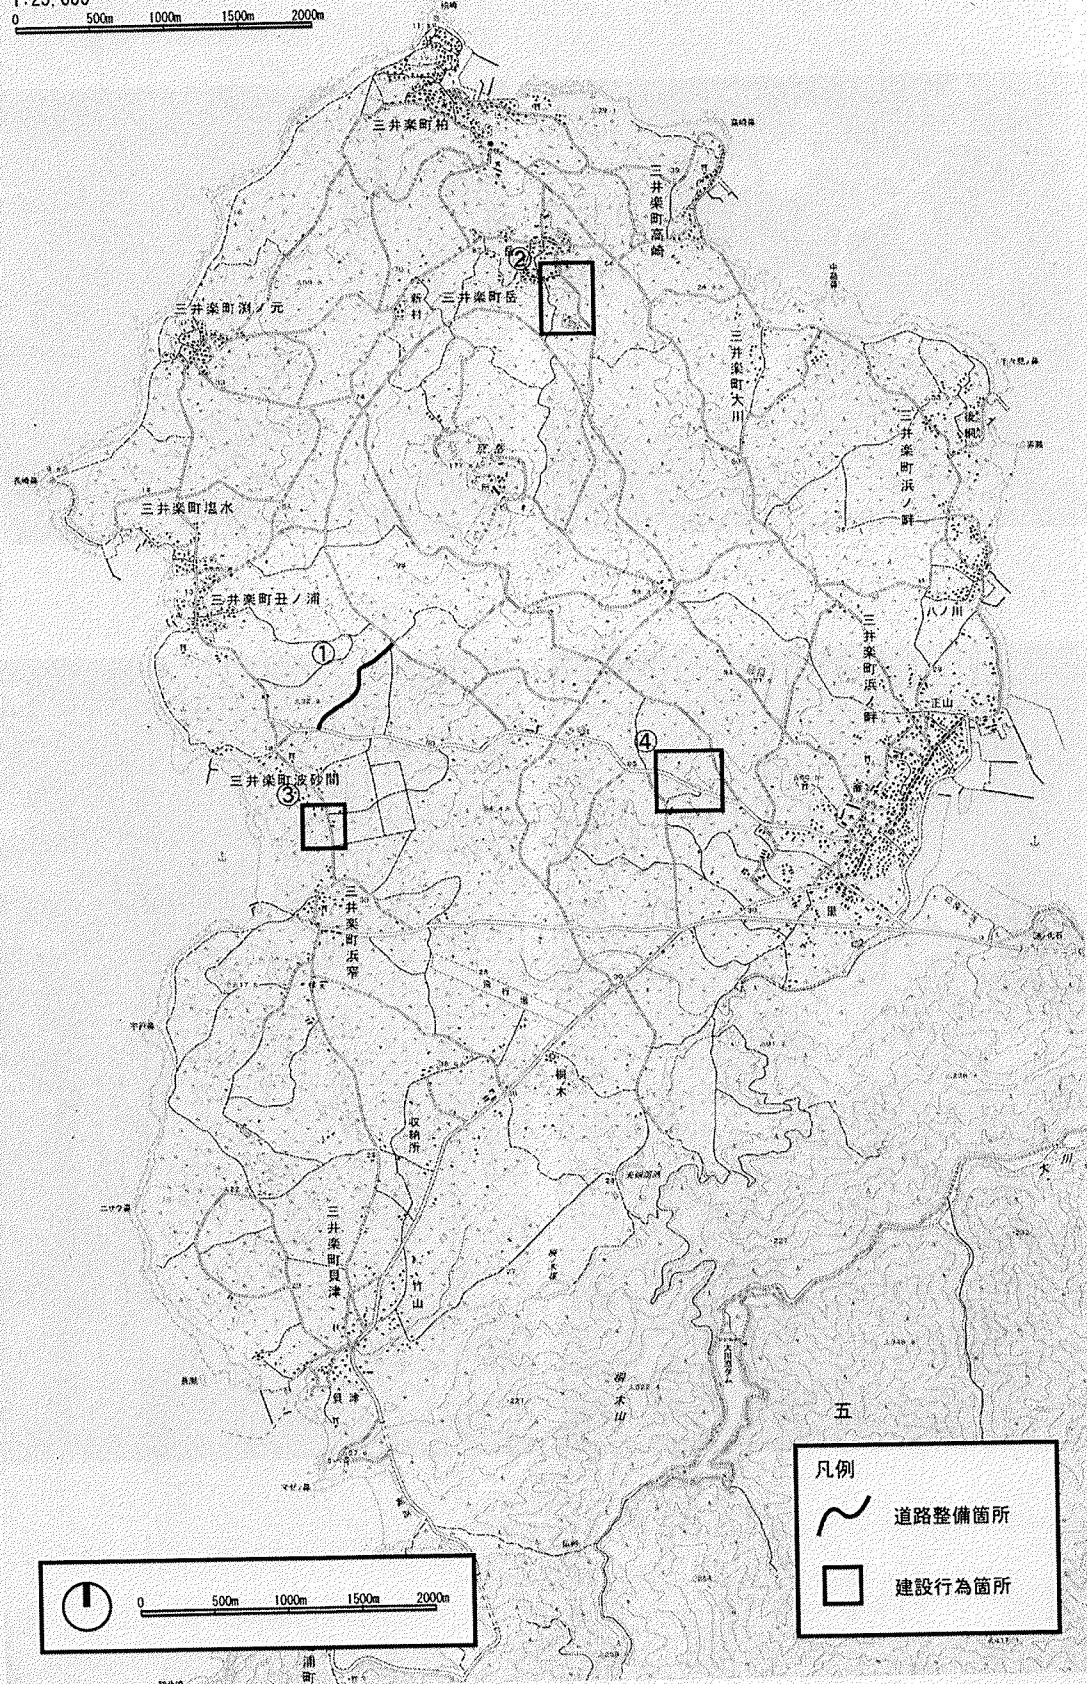
図 3-7 1995～2001 年における形状変化箇所

1995年～2001年においては、図3-7に示す箇所に形状の変化が見られた。変化を起こした要因として、道路整備と建築行為が挙げられた。

丑ノ浦地区の1箇所で道路の整備が行われたが、畠の線形に合わせて道路を通す整備が行われており、畠への大きな影響はなかった。

岳、波砂間、浜ノ畔地区に1箇所ずつ建設が行われた。畠として利用されていた場所に建設が行われており、円畠でなくなった。

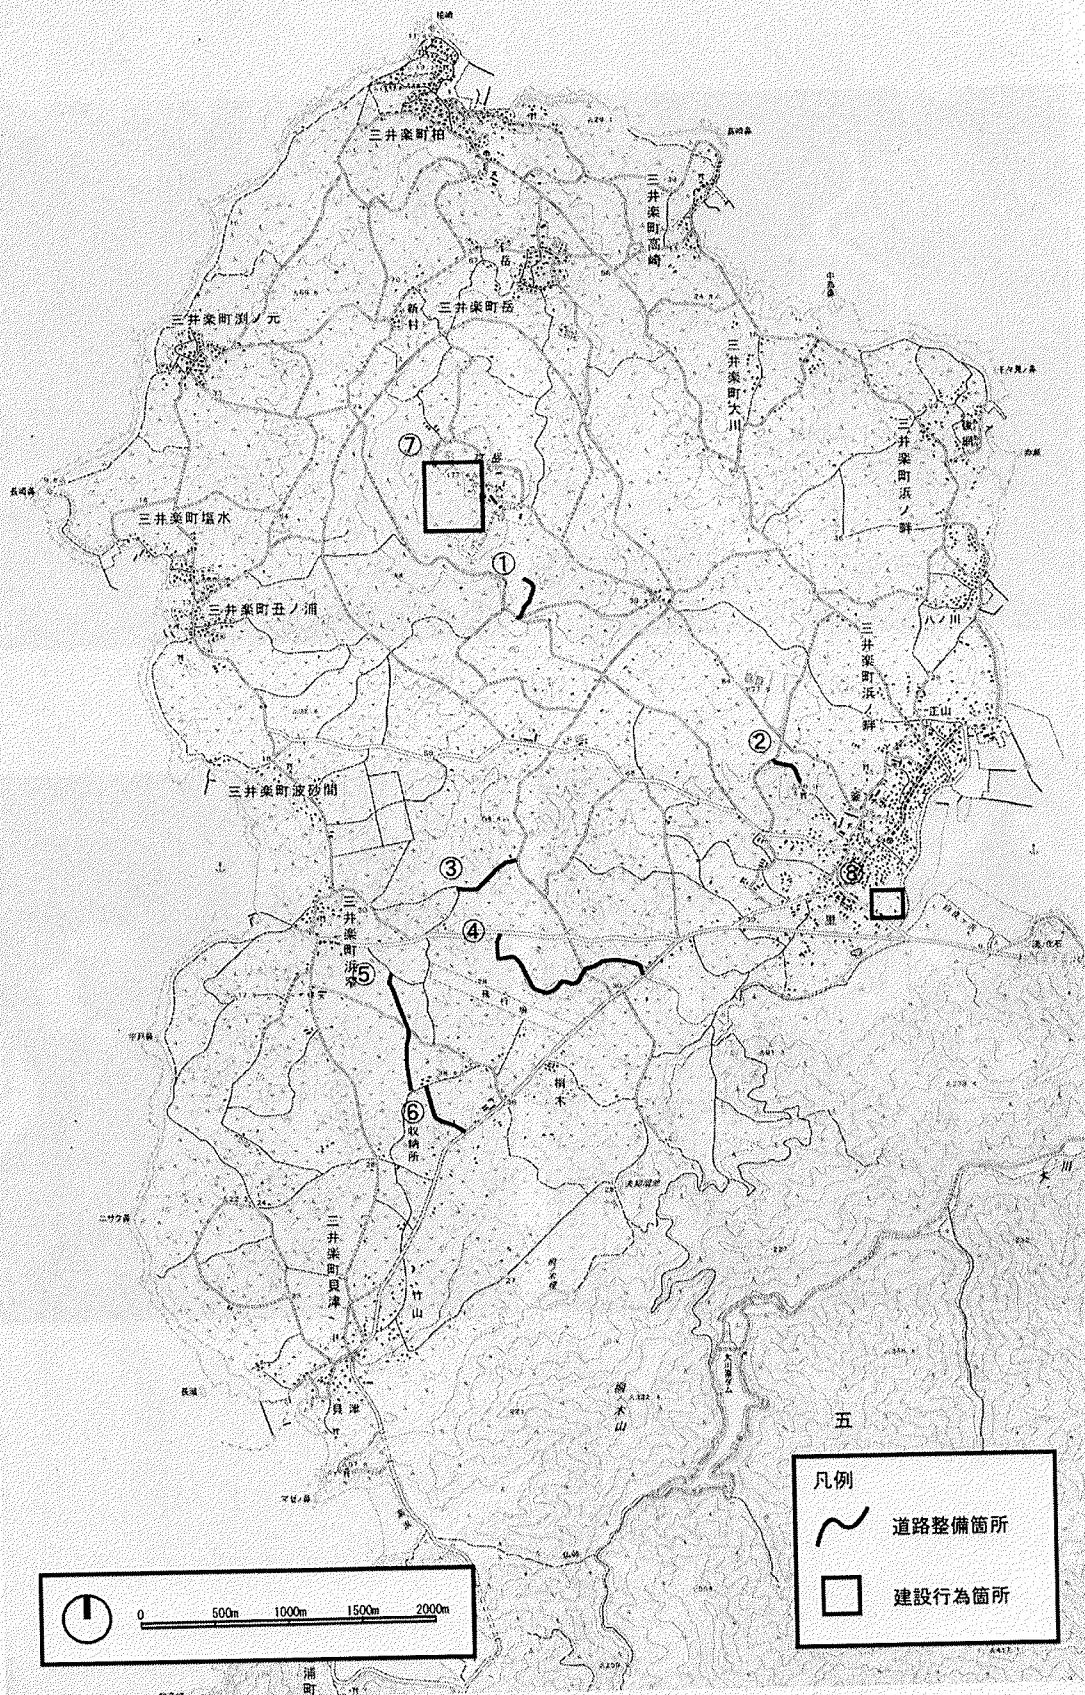
図 3-8 2001 年～2006 年における形状変化箇所

2001年～2006年においては、図3.8に示す箇所に形状の変化が見られた。変化を起こした要因として、道路整備と建築行為の二つが挙げられた。

6箇所で道路の整備が行われていた。いずれも整備された区間は短く、道路が畠の間を通すよう整備がされたため、畠の形状に与える影響は小さかった。

京ノ岳山頂、航空自衛隊駐屯基地付近に大きく土地が開かれ、複数の畠に変化が起こされた。また、浜ノ畔集落内の畠1か所に建設がされた。
